COMUNE DI RUFFRE'- MENDOLA

**PIANO REGOLATORE DI RUFFRE'- MENDOLA
VARIANTE 2026
PRIMA ADOZIONE**

*- Relazione di compatibilità geologica -
(ai sensi degli artt. 15-16-17-18 delle N.d.A. del P.U.P)*

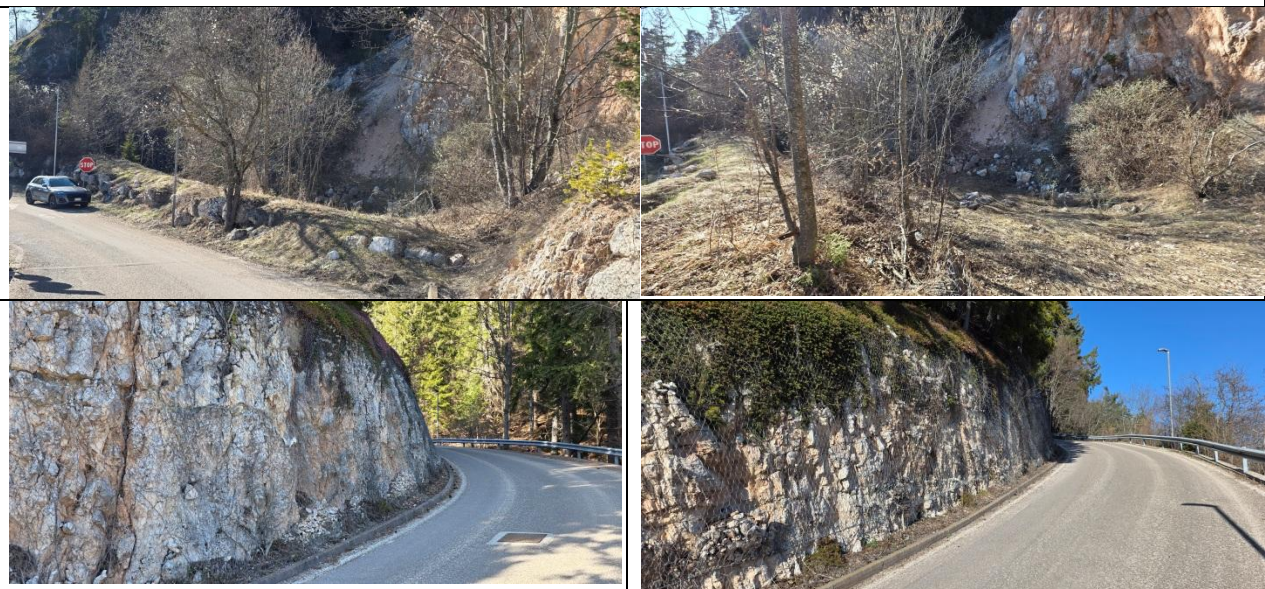
Foto 1-4: Vista dell'area di Variante con la viabilità esistente; strada che sale ai Villini dell'Alpe. Nella foto 1 e 2 si vede che la strada è protetta da un vallo-tomo in terra con scogliere. La parete si colloca a qualche decina di metri dalla strada. Nelle foto 3-4 (23M) si vede la parete che fiancheggia la strada protetta con rete doppia torsione.

L'area si colloca alla base di una parete rocciosa di Dolomia alta circa 15m arretrata rispetto alla strada. La roccia si presenta molto fratturata (cataclasata).

Nel primo tratto a valle è presente un vallo-tomo in terra con pareti in massi da scogliera e altezza utile interna di circa 2.5 m (foto 1-2); tra la base della parete e il tomo è presente una depressione larga circa 10-12 m che separa l'opera dalla base della parete.

Spostandosi verso monte la modesta parete che fiancheggia la strada è rivestita con rete doppia torsione (foto 3-4).

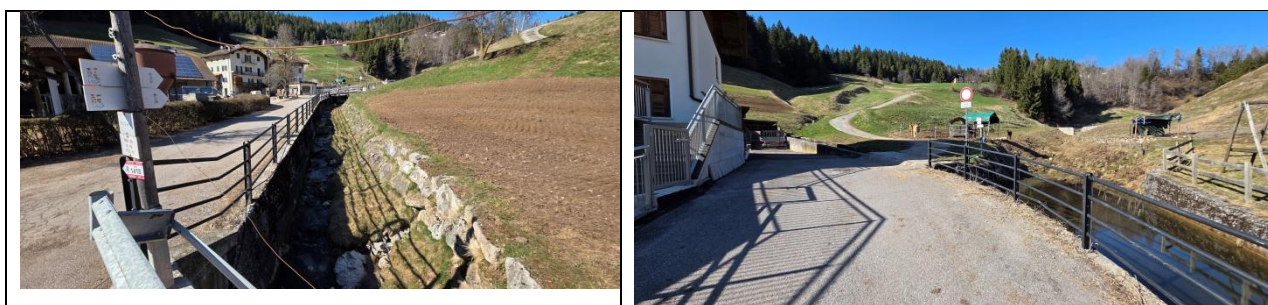
Foto 5-6: vista da valle della situazione esistente con la strada che fiancheggia la sponda dx del rio che si presenta regimato con alveo artificiale per tutta la lunghezza

Nel tratto sotteso dalle aree di variante il rio presenta alveo corazzato con scogliere in massi (SX) o muro (dx) e fondo sempre corazzato con massi (foto 5-6).

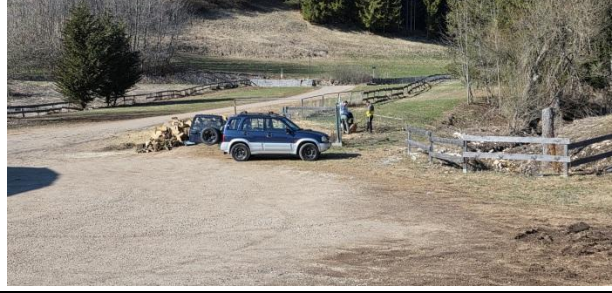
<p>Foto 7-8 vista da valle della situazione esistente sulla dx della foto il rio Diavola</p>

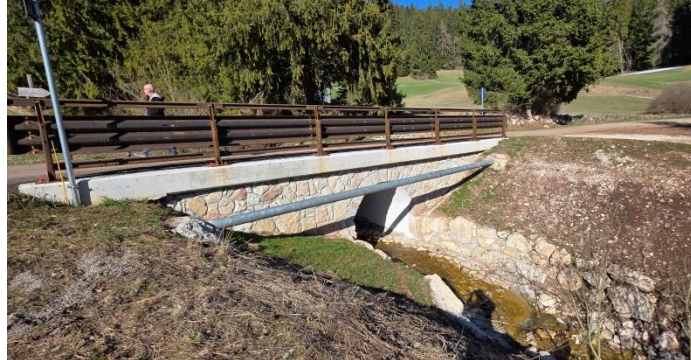
L'area si colloca lungo la sponda dx del rio Diavola, in una zona a modesta acclività, circondata da prati a sfalcio. Il rio scorre in alveo naturale e separato dalle aree da una fascia alberata. Poco a monte è stata realizzata la ciclabile con sistemazione di un tratto d'alveo con massi (foto 9).

<p>Foto 9: il tratto d'alveo del rio Diavola sistemato per la recente realizzazione della ciclabile.</p>

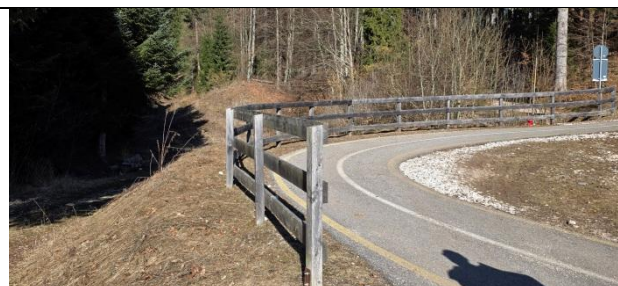
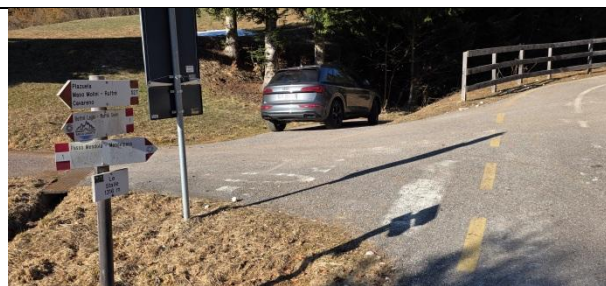
Foto 13-14: variante **27B** vista del tratto di ciclabile che attraversa l'area APPr

Per la variante 27B l'infrastruttura (ciclabile) è stata realizzata mediante piccolo rilevato in curva che si presenta stabile e in posizione sicura (foto 13-14).

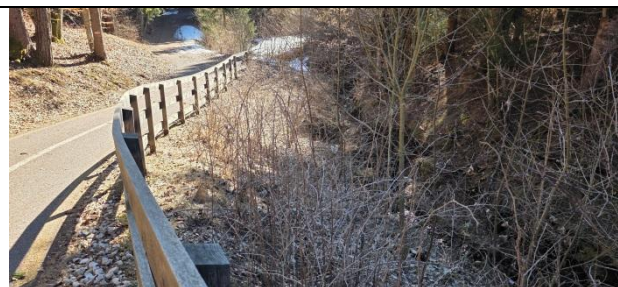
La ciclabile nel tratto di variante **27B** lambisce una zona APP del reticolo idrografico, costituito da un rivolo con bacino limitato che nasce poco a valle degli edifici del Passo della Mendola. Lo stato dell'alveo denota modesti scorrimenti idrici. I fenomeni attesi sono riconducibili alle dinamiche del corso d'acqua che allo stato attuale appaiono molto modeste.

Foto 15: variante **27B** il tratto di ciclabile che costeggia l'area APPr vista da monte

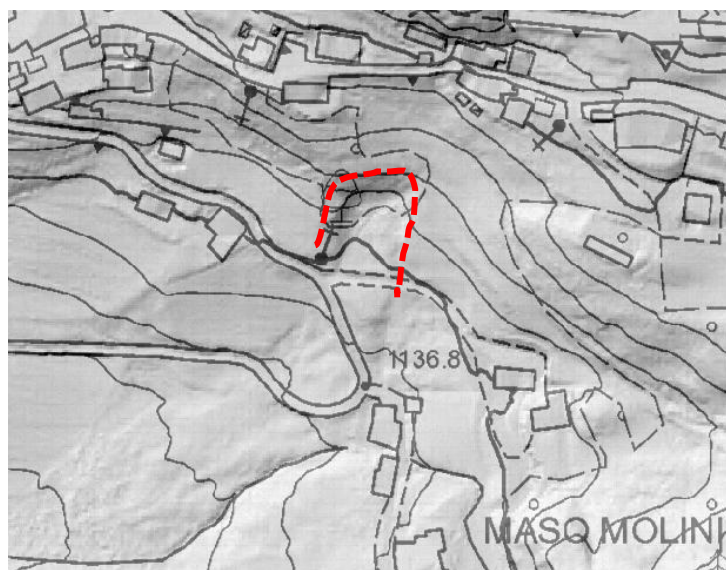
L’area si colloca lungo il versante esposto a sud percorso dalla strada comunale che scende dalla chiesa. Il parcheggio è collocato nella parte meno acclive sottostante. Affiorano depositi glaciali e detritici di alterazione delle Vulcaniti andesitico-basaltiche che caratterizzano questa zona della Mendola. Dall’analisi del rilievo Lidar si osserva un orlo di scarpata di frana probabilmente verificatosi in epoca post-glaciale. Il rilevamento e analisi sul posto hanno evidenziato la presenza dell’orlo di frana che si presenta boscato e stabilizzato ed alla base una zona umida dovuta alla presenza di emergenza idrica che dà origine ad un canneto (foto 18). E’ probabile che la presenza delle vulcaniti basaltiche la cui alterazione si trasforma in terreni argillosi, con la presenza dell’acqua a tergo ha determinato lo scollamento della porzione di terreno che si è accumulato poco a valle. Allo stato attuale il fenomeno appare decisamente stabilizzato e oramai in una fase di equilibrio del versante (foto 19).

Per quanto riguarda la pericolosità da frana NON si prevedono ulteriori fenomeni dato che il materiale instabile ha raggiunto il suo stato di equilibrio.

Immagine Lidar con la nicchia di distacco

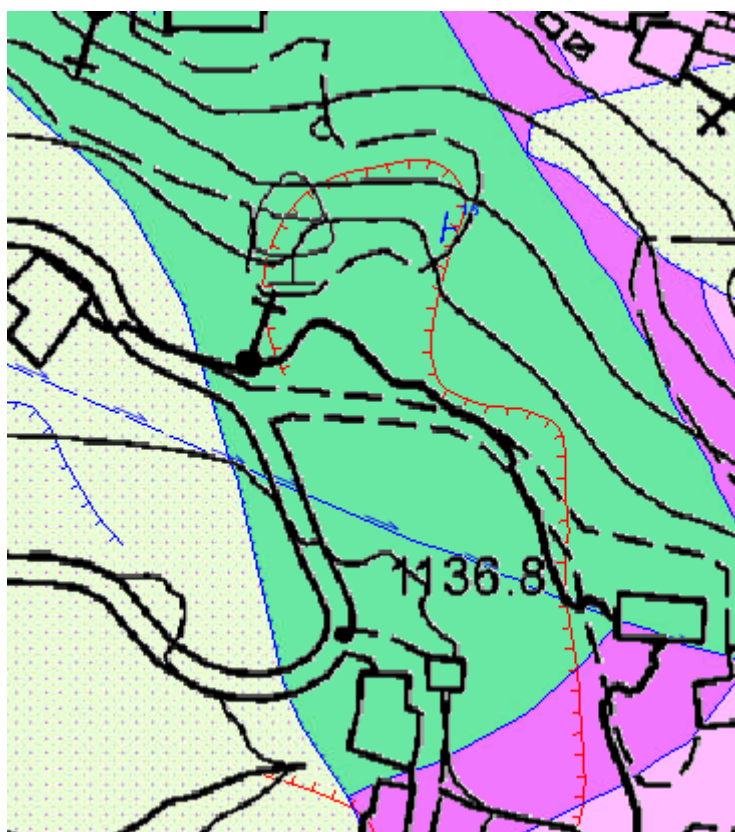
Carta geologica con indicato l'orlo di frana (progetto CARG)

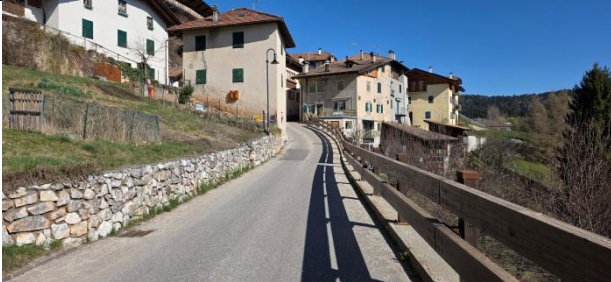
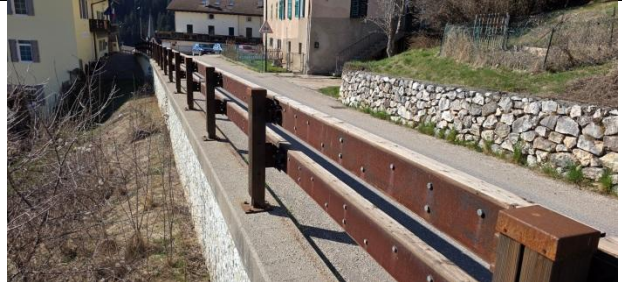
Foto 22-23: variante **35A** vista del tratto di strada che attraversa l'area P3

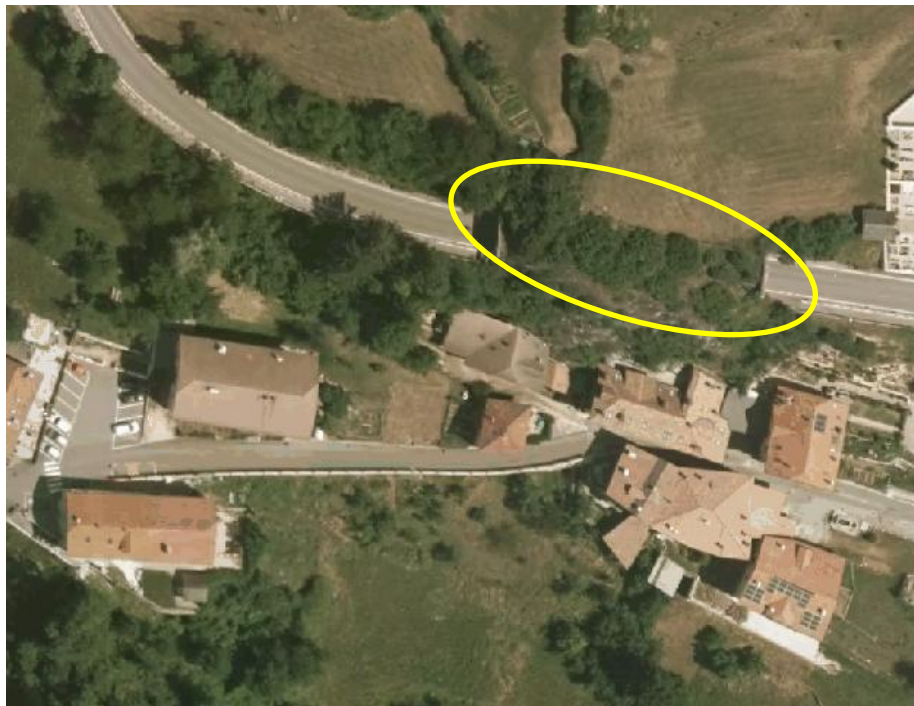
Foto 24: vista aerea della breve parete che sovrasta l'area di variante

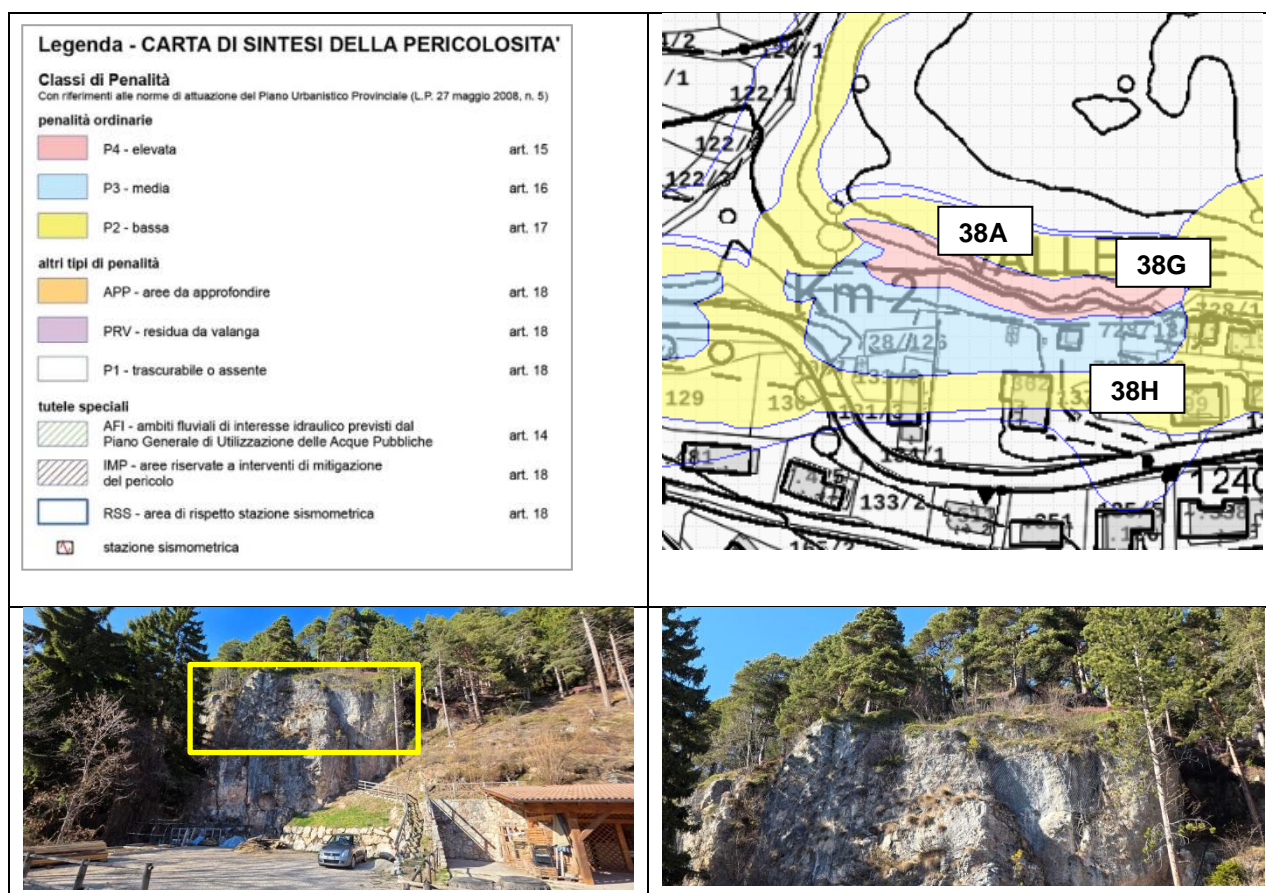
Foto 25-26: variante **38A** vista della parete che genera la pericolosità P4 da crolli. La metà superiore della parete compresa nel riquadro è rivestita con rete doppia torsione armata con funi e a sx con pannelli di rete in fune.

Alla luce dello stato dei luoghi, della pericolosità locale riscontrata, delle opere di mitigazione presenti (reti in aderenza e pannelli in fune), nonché la modifica di destinazione prevista con riduzione del rischio, si ritiene COMPATIBILE la Variante.

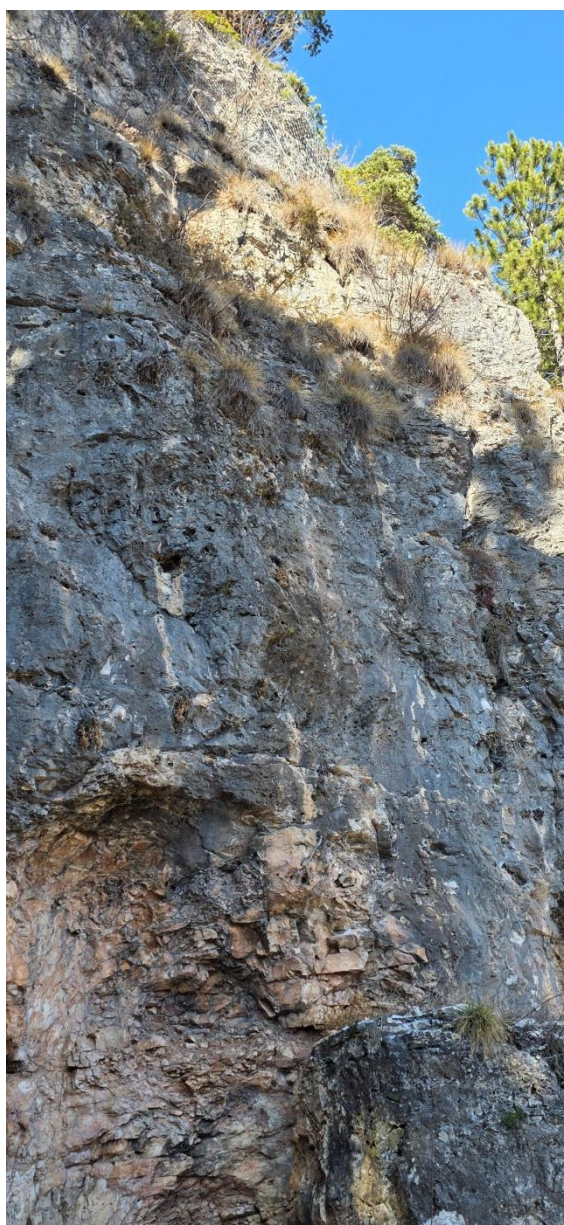
Foto 27: vista della parete nella parte inferiore

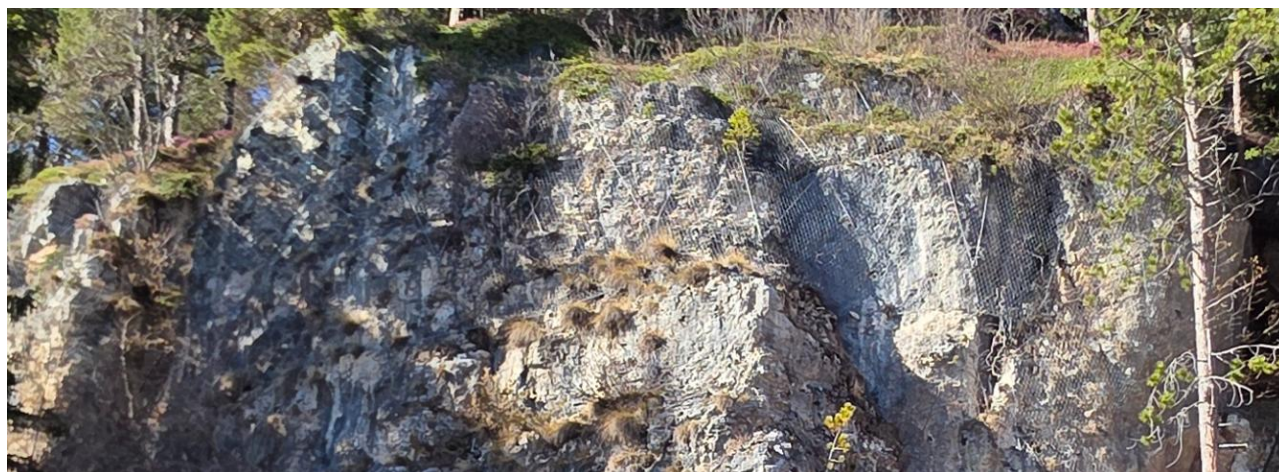
Foto 28: vista della parete nella parte superiore rivestita

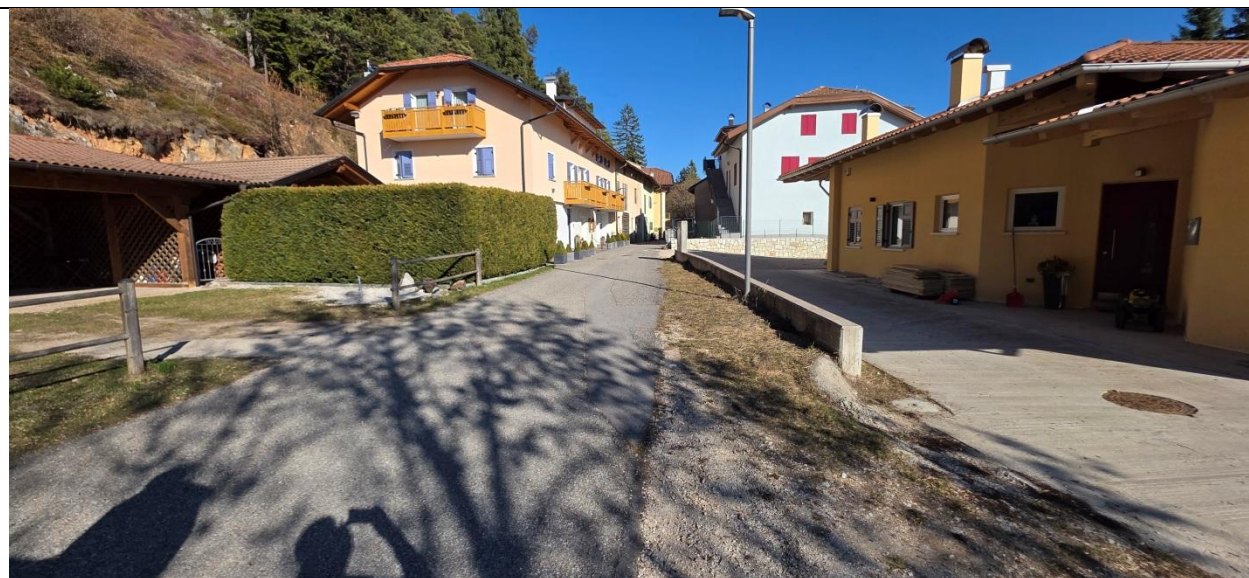
Foto 28: variante **38G** a sx e **38H** a dx che prevede la regolarizzazione dello stato di fatto in primo piano

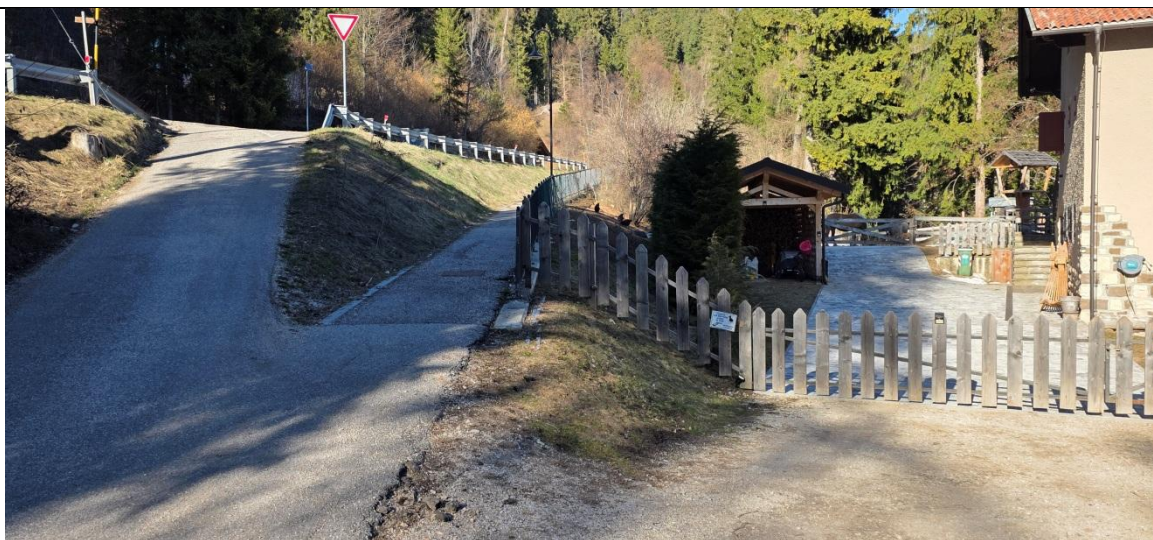
Foto 29: variante **39** con l'area in primo piano oggetto di regolarizzazione
