COMUNE DI RUFFRE' - MENDOLA

PIANO REGOLATORE GENERALE - VARIANTE 2026

SCEDATURA DEI MANUFATTI E DEI SITI DI RILIEVO

SCHEDA N.	28
	P.ED.	59

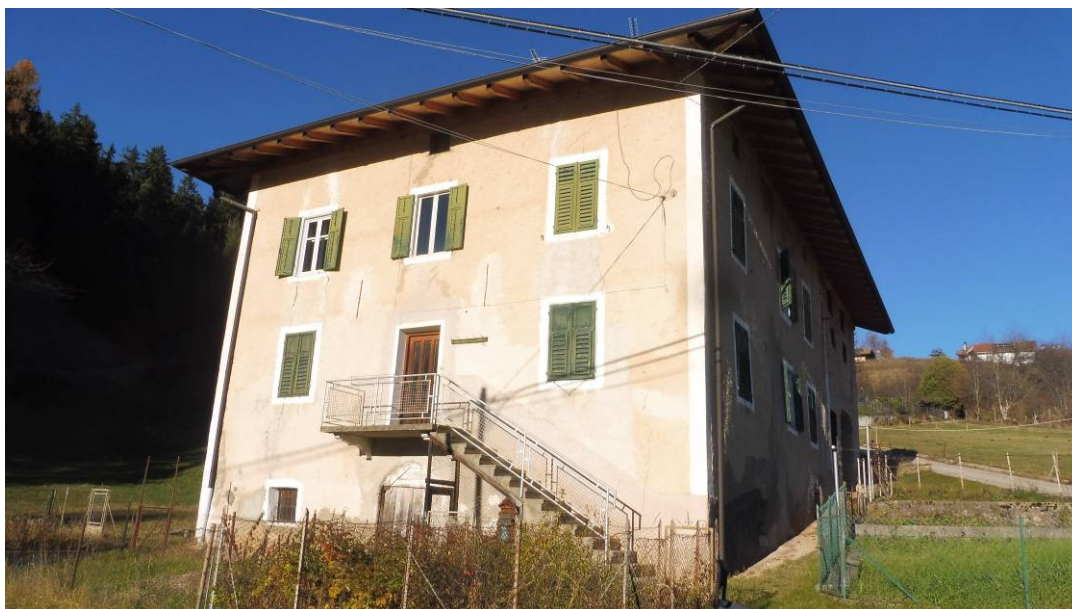
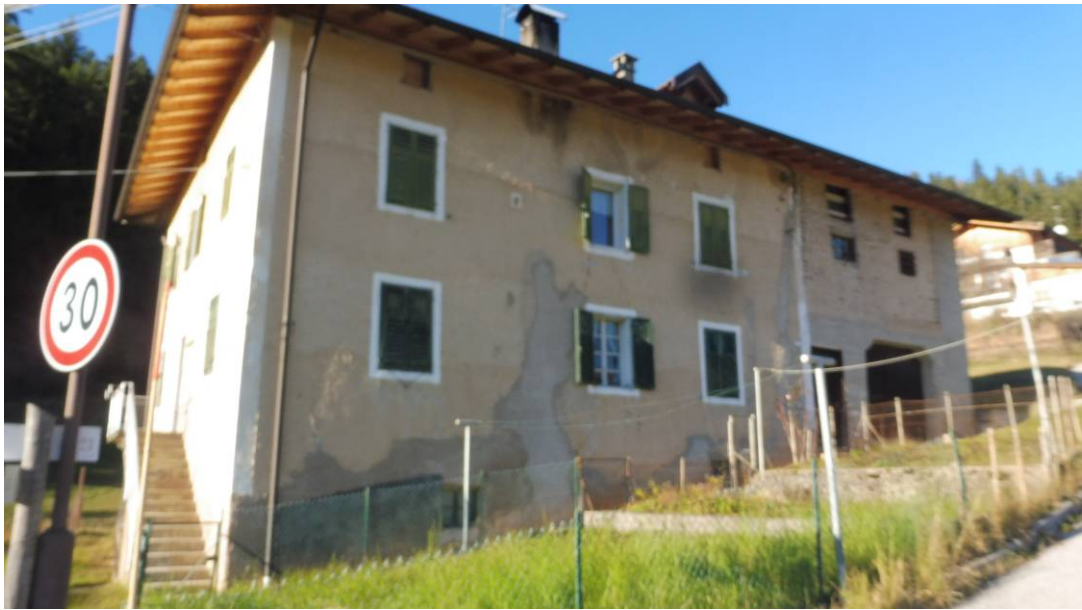
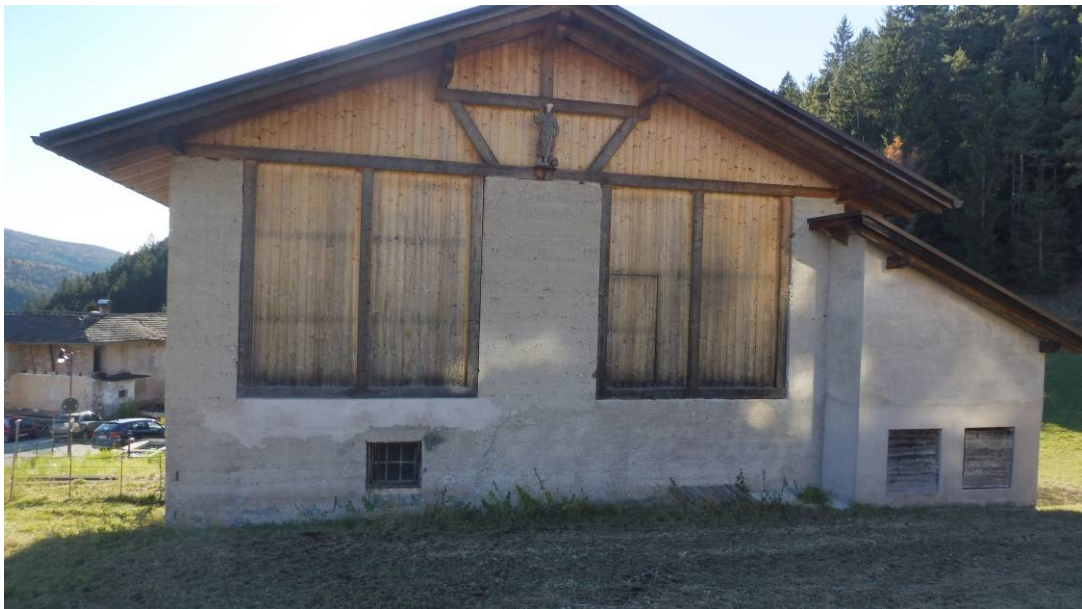
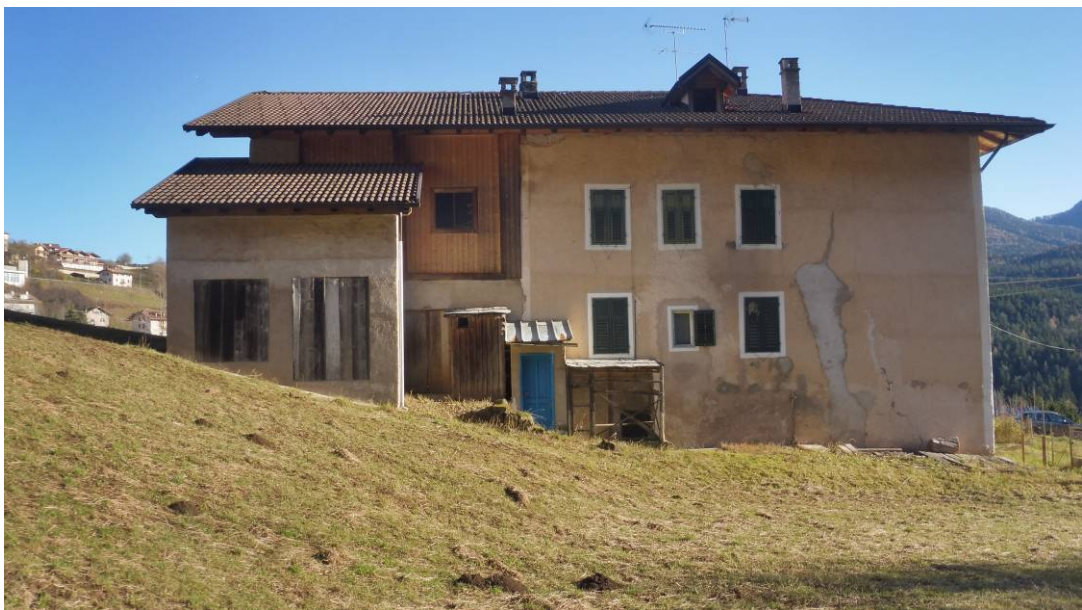
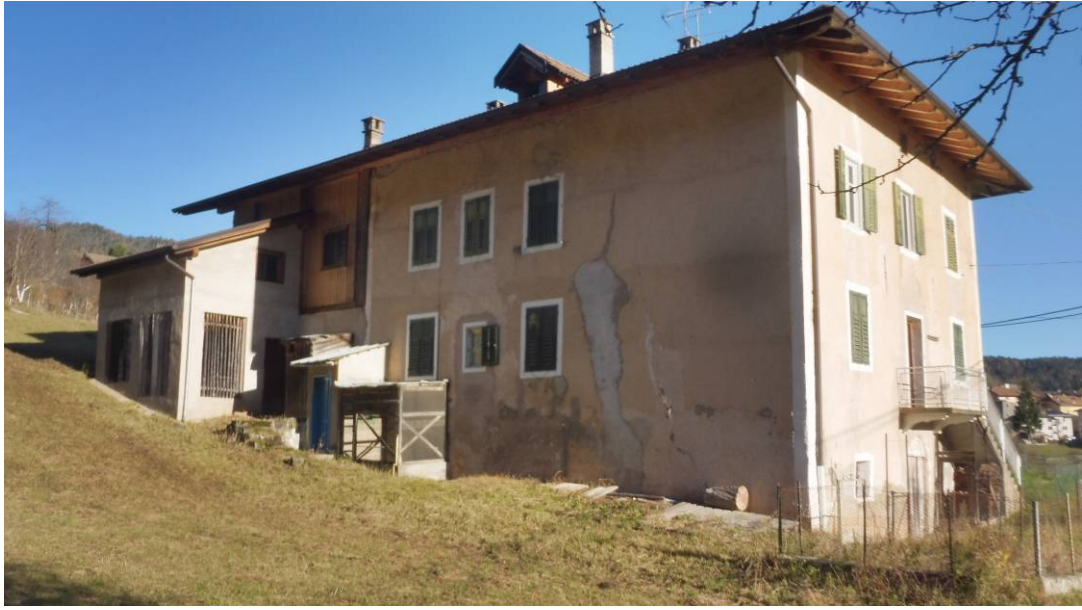
SCHEDA N.	27
	P.ED.	111

Tipologia Funzionale	A - Edificio prevalentemente residenziale	8	X
	B - Edificio produttivo		
	C - Edificio Speciale		
	D - Stalle		
	E - Baite / legnaie		
	E - Fienili / rustici

Epoca di Costruzione	Anteriore al 1860	8	
	Tra il 1860 e il 1939	6	
	Posteriore al 1939	4	X

Tipologia Architettonica Storica	Alta definizione	8	
	Media Definizione	6	
	Bassa Definizione	4	X
	Nessuna Definizione	0

Permanenza dei Caratteri Formali	Alta definizione	8	
	Media Definizione	6	
	Bassa Definizione	4	X
	Nessuna Definizione	0

Degrado	Nulla	1	
	Medio	2	X
	Elevato	3

Grado di utilizzo	Utilizzato	1	X
	Medio	2	
	In stato di abbandono	3

Spazi di pertinenza	Alta qualità	1	X
	Media qualità	2	
	Bassa qualità	3

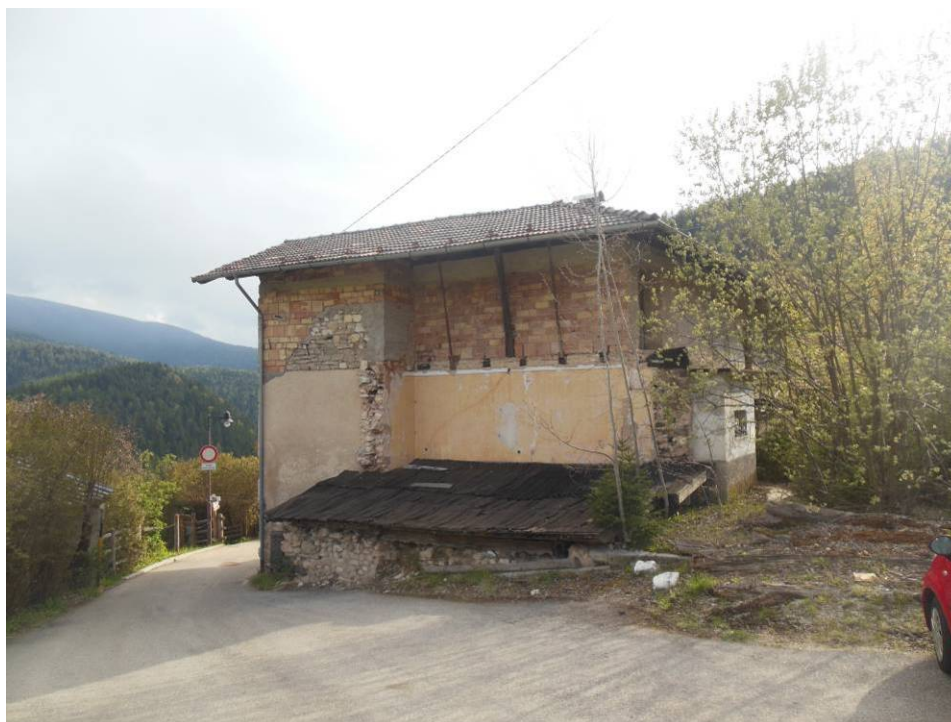
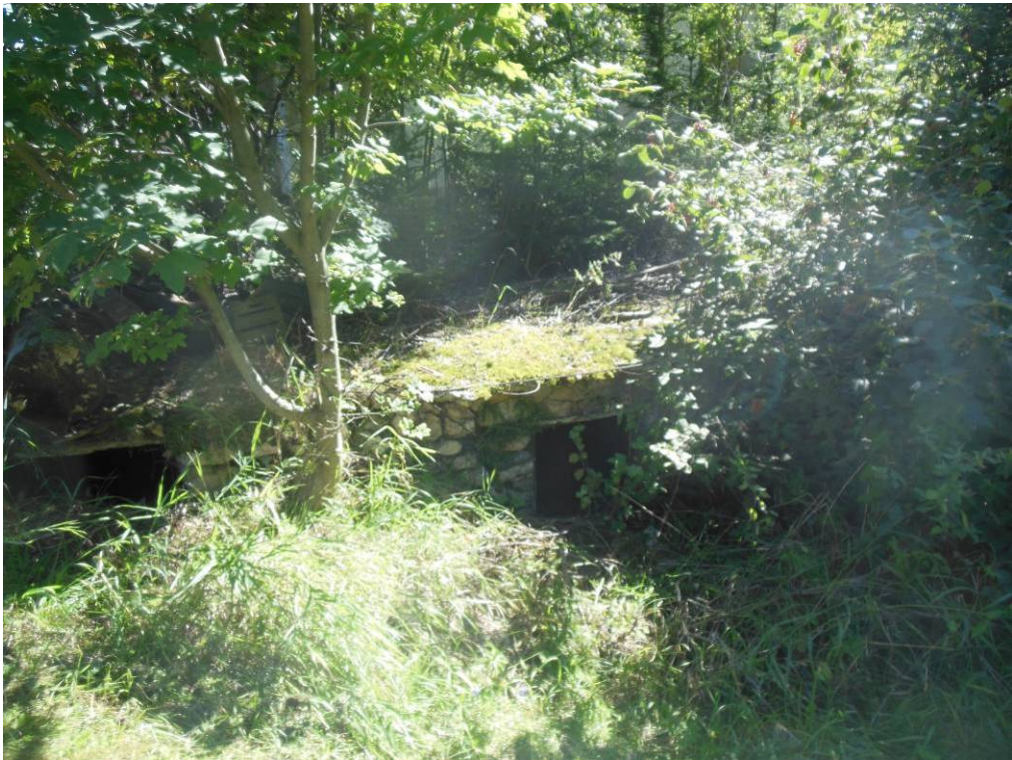
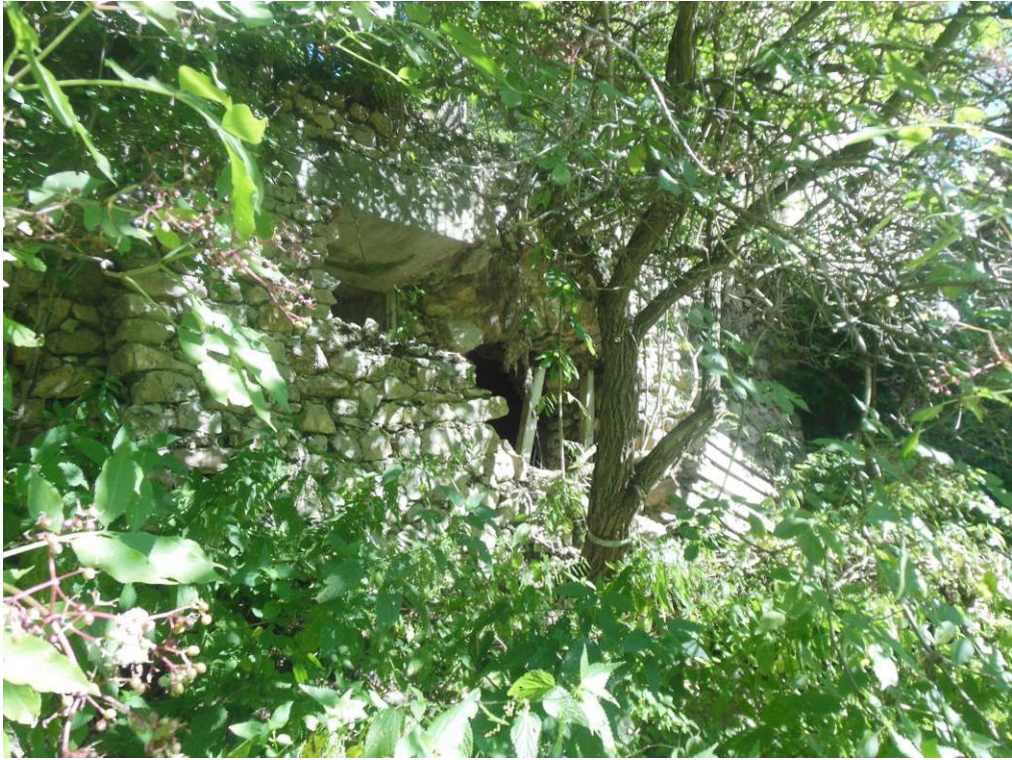
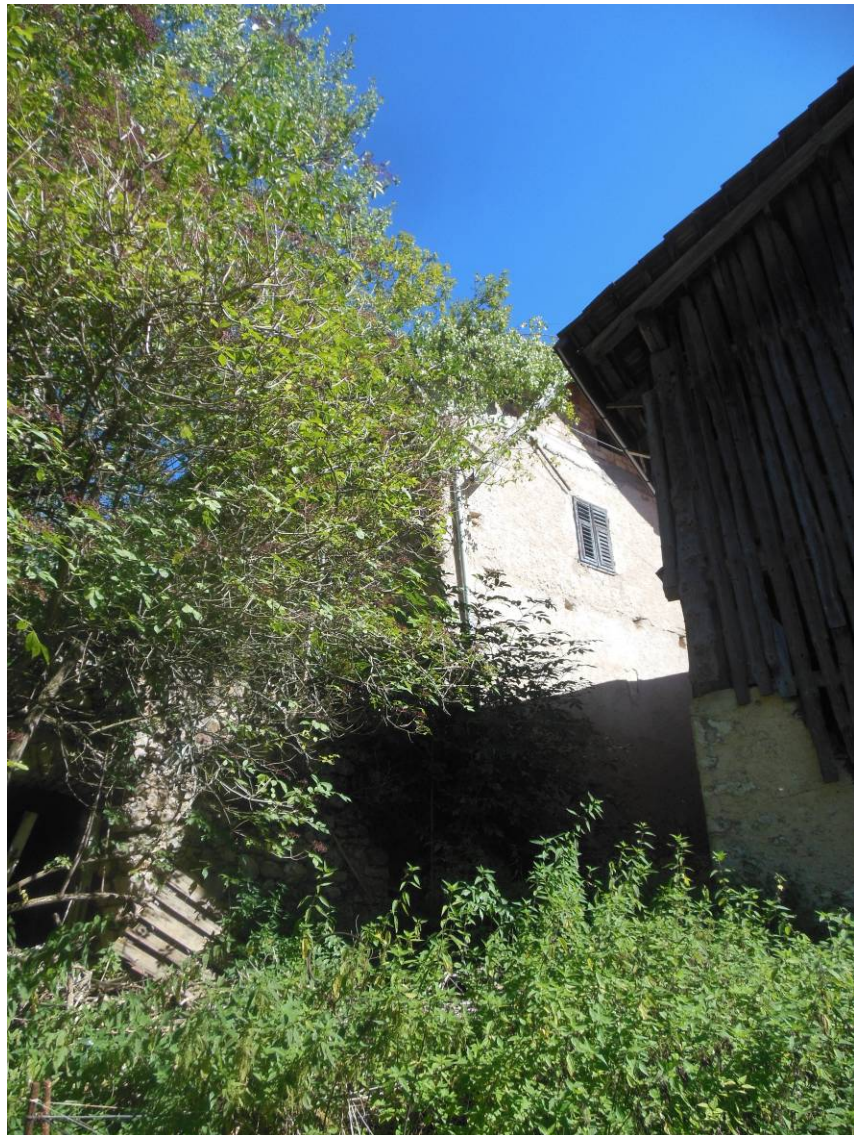
Tipologia Funzionale	A - Edificio prevalentemente residenziale		X
	B - Edificio produttivo		
	C - Edificio Speciale		
	D - Stalle		
	E - Baite / legnaie		
	E - Fienili / rustici		X

Epoca di Costruzione	Anteriore al 1860	8	X
	Tra il 1860 e il 1939	6	
	Posteriore al 1939	4

Tipologia Architettonica Storica	Alta definizione	8	
	Media Definizione	6	X
	Bassa Definizione	4	
	Nessuna Definizione	0

Permanenza dei Caratteri Formali	Alta definizione	8	
	Media Definizione	6	X
	Bassa Definizione	4	
	Nessuna Definizione	0

Degrado	Nulla	1	
	Medio	2	
	Elevato	3	X

Grado di utilizzo	Utilizzato	1	
	Medio	2	
	In stato di abbandono	3	X

Spazi di pertinenza	Alta qualità	1	
	Media qualità	2	X
	Bassa qualità	3

Si tratta di un edificio residenziale ormai in stato di abbandono, che alla fine degli anni '60 è stato oggetto di un incendio che ha distrutto i fienili originariamente presenti e i cui ruderi sono ora visibili nelle foto 1 e 2; i ruderi sono inoltre visibili parzialmente nelle foto successive, in parte nascosti dalla vegetazione.

Per questo edificio la categoria di intervento è la ristrutturazione edilizia, che potrà dunque prevedere la demolizione dell'edificio e la sua ricostruzione, anche su sedime diverso; sia in caso di ristrutturazione senza demolizione, che nel caso di ricostruzione dopo demolizione, andranno rispettati

- è possibile la ricostruzione dei ruderi crollati dopo l'incendio, mantenendo la stessa superficie coperta e la stessa altezza dei fronti preesistenti (fatta salva la possibilità di sopraelevazione di cui all'art. 8 comma 8 delle NDA del PRG); le dimensioni e le altezze saranno dedotte se possibile da documentazione storica, o qualora non reperibile, da eventuali tracce sulle murature rimaste integre e dai ruderi rimasti visibili; in assenza di documentazione storica o di tracce evidenti, l'altezza dei nuovi blocchi ricostruiti non potrà comunque eccedere quella degli edifici adiacenti.

- la ricostruzione dei ruderi crollati dovrà prevedere un basamento in pietra o in muratura intonacata ed una parte superiore tamponata in legno, a riproporre la preesistente tipologia di fienile, se possibile recuperando tramite la documentazione storica eventualmente disponibile l'originaria ripartizione tra parti in muratura e parti in legno. Qualora tale documentazione non fosse disponibile ci si ispirerà alle forme e tipologie tradizionali della zona.

- potranno essere realizzati poggiali sia sui ruderi ricostruiti che sull'edificio attualmente esistente, previo attento studio di inserimento, e nel rispetto delle norme in materia di distanze e di fasce di rispetto stradali; in particolare sulla facciata ovest (foto 5) potranno essere realizzati complessivamente un massimo di tre poggiali, mentre sulla facciate est e sud-est (foto 3) potranno essere riproposti i tre poggiali esistenti, ed eventualmente un quarto, previo attento studio del prospetto. Sulla facciata nord (foto 1) sono ammessi un massimo di due poggiali. In ogni caso i poggiali avranno lunghezza massima di 5.00 metri, oppure se più favorevole pari all'esistente, e avranno struttura portante in legno con parapetto in legno di tipo tradizionale alla trentina, oppure in ferro; in alternativa ai poggiali, e solo nelle zone dotate di tamponamento in legno, è consentito realizzare delle logge rientrate nelle murature.

- le scale esterne di accesso ai piani visibili sulle foto 3 e 4 saranno preferibilmente riproposte: esse avranno in ogni caso struttura in legno con parapetto in legno alla trentina o in ferro. E' comunque consentito realizzare scale comuni a servizio di più piani, nel qual caso esse saranno realizzate all'interno dell'edificio.

- I barbacani presenti nell'edificio attuale andranno se possibile salvaguardati, e nel caso di demolizione e successiva ricostruzione andranno riproposti.

- le finiture esterne delle murature saranno realizzate con intonaco tradizionale simile all'attuale, evitando l'utilizzo di fasce guida, in modo da riproporre la tradizionale irregolarità degli intonaci antichi; lo stesso se possibile andrà fatto in caso di realizzazione di cappotto esterno; i tamponamenti lignei sono ammessi, ma in maniera limitata per rispettare il più possibile il disegno attuale: in particolare si ammette il rivestimento in legno della parte in mattoni a vista presente sull'edificio esistente e visibile sulle foto 1,2 e 3, e si ammette inoltre il rivestimento in legno della parte superiore dei ruderi eventualmente ricostruiti, come specificato in precedenza.

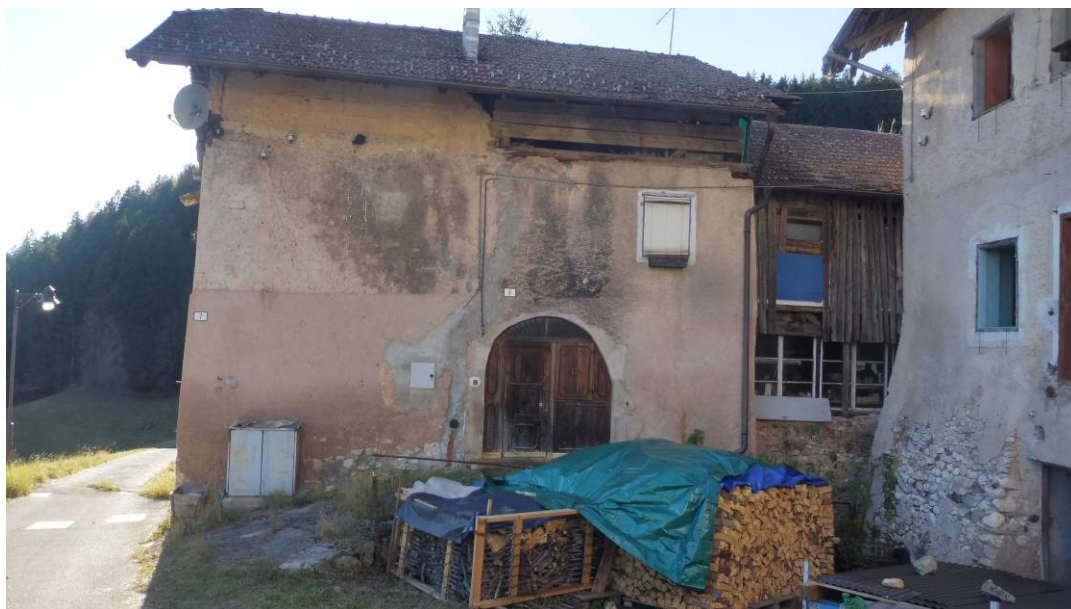
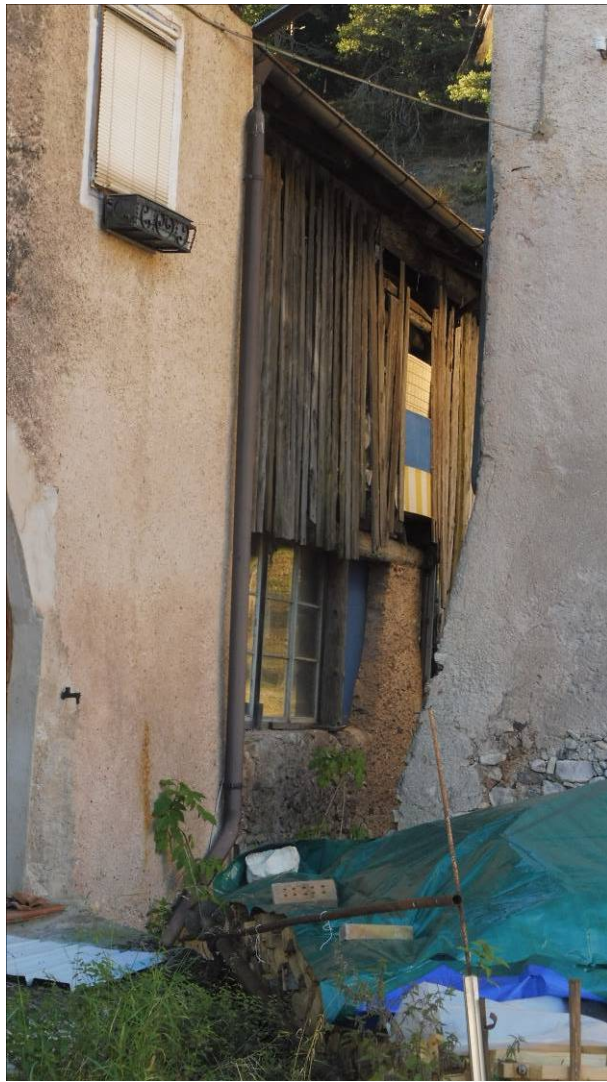
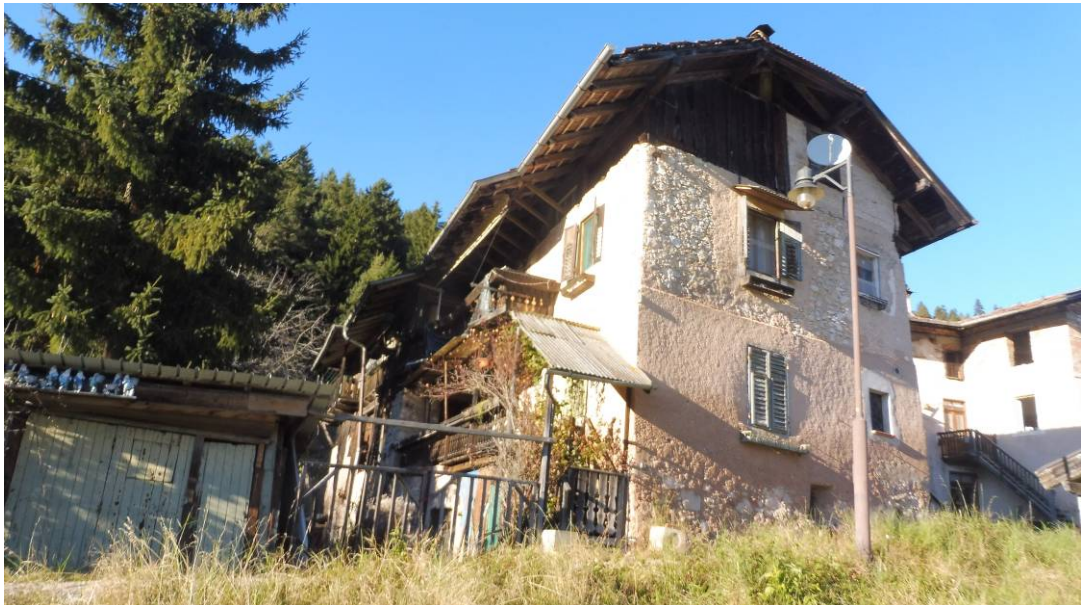
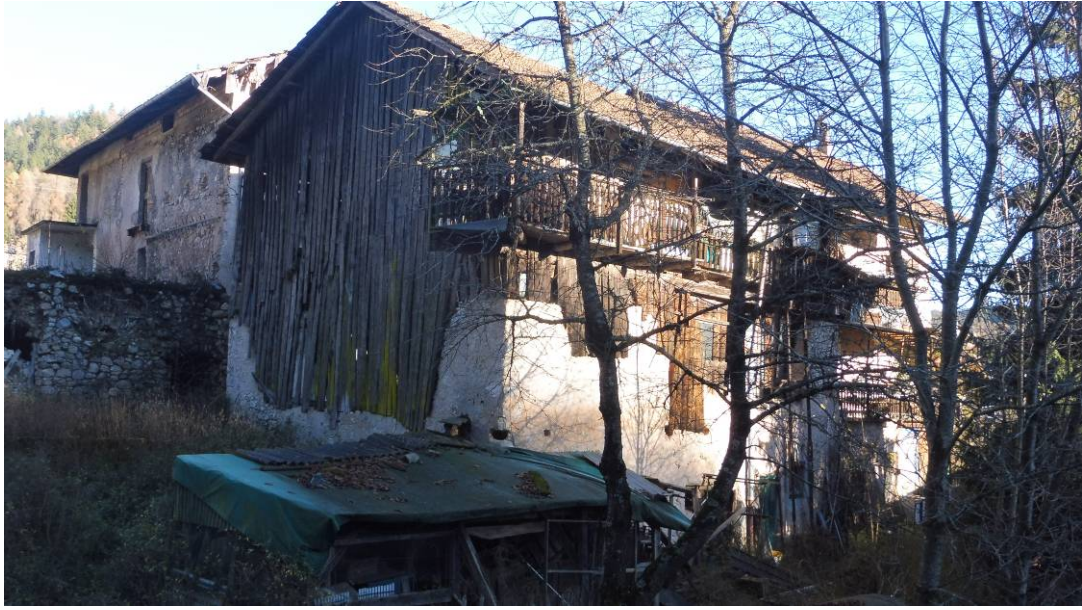
SCHEDA N.	29
	P.ED.	58

Tipologia Funzionale	A - Edificio prevalentemente residenziale		X
	B - Edificio produttivo		
	C - Edificio Speciale		
	D - Stalle		
	E - Baite / legnaie		
	E - Fienili / rustici		X

Epoca di Costruzione	Anteriore al 1860	8	
	Tra il 1860 e il 1939	6	X
	Posteriore al 1939	4

Degrado	Nulla	1	
	Medio	2	
	Elevato	3	X
