COMUNE DI RUFFRE' - MENDOLA

PIANO REGOLATORE GENERALE - VARIANTE 2026

SCHEMATURA DEI MANUFATTI E DEI SITI DI RILIEVO

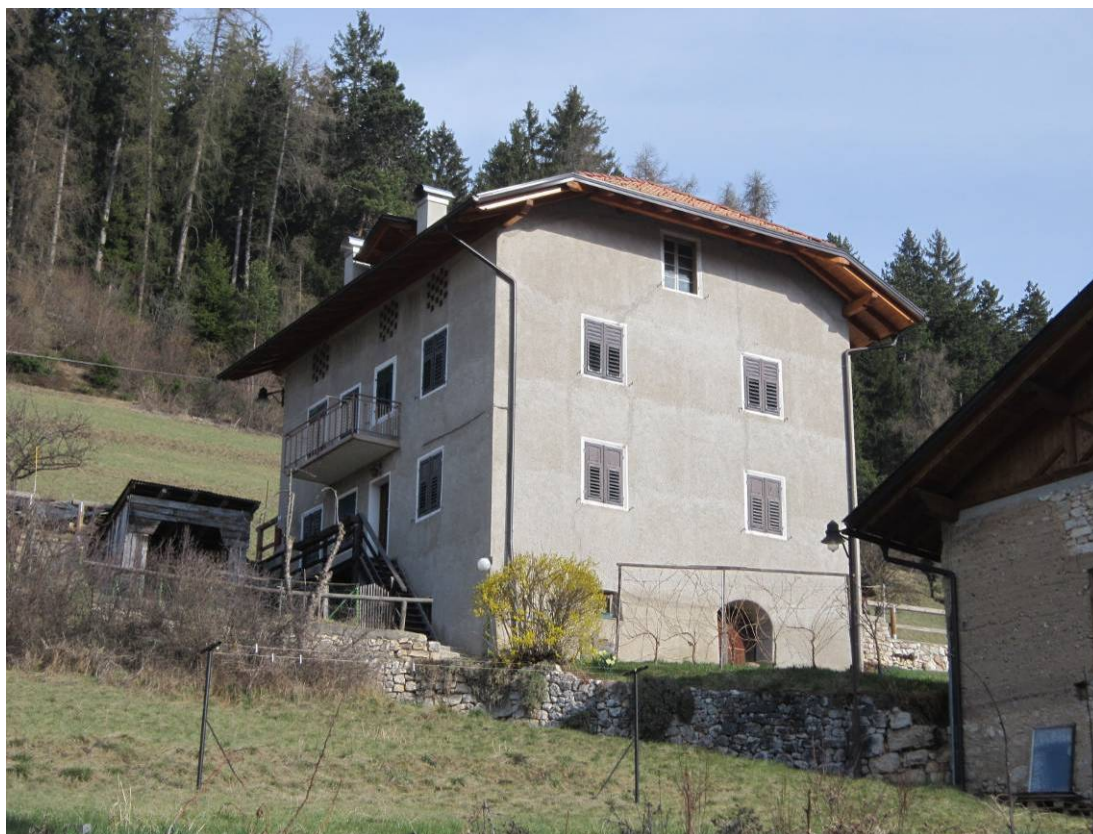
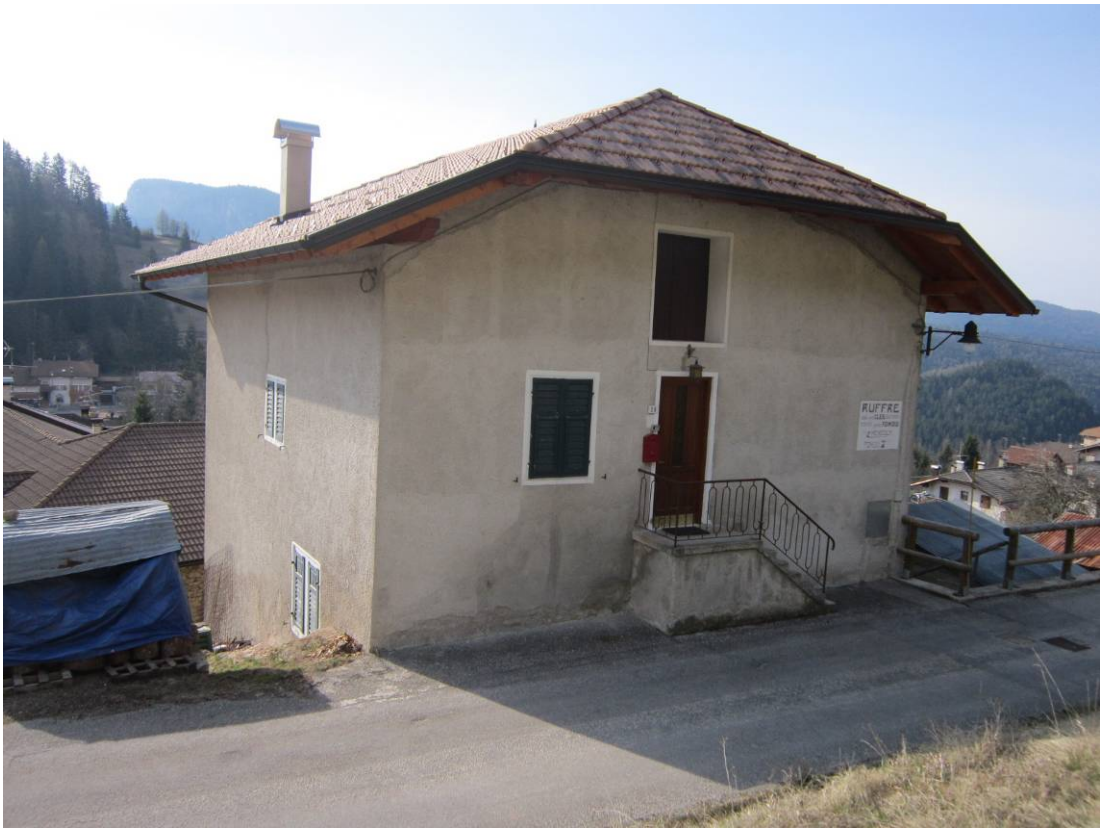
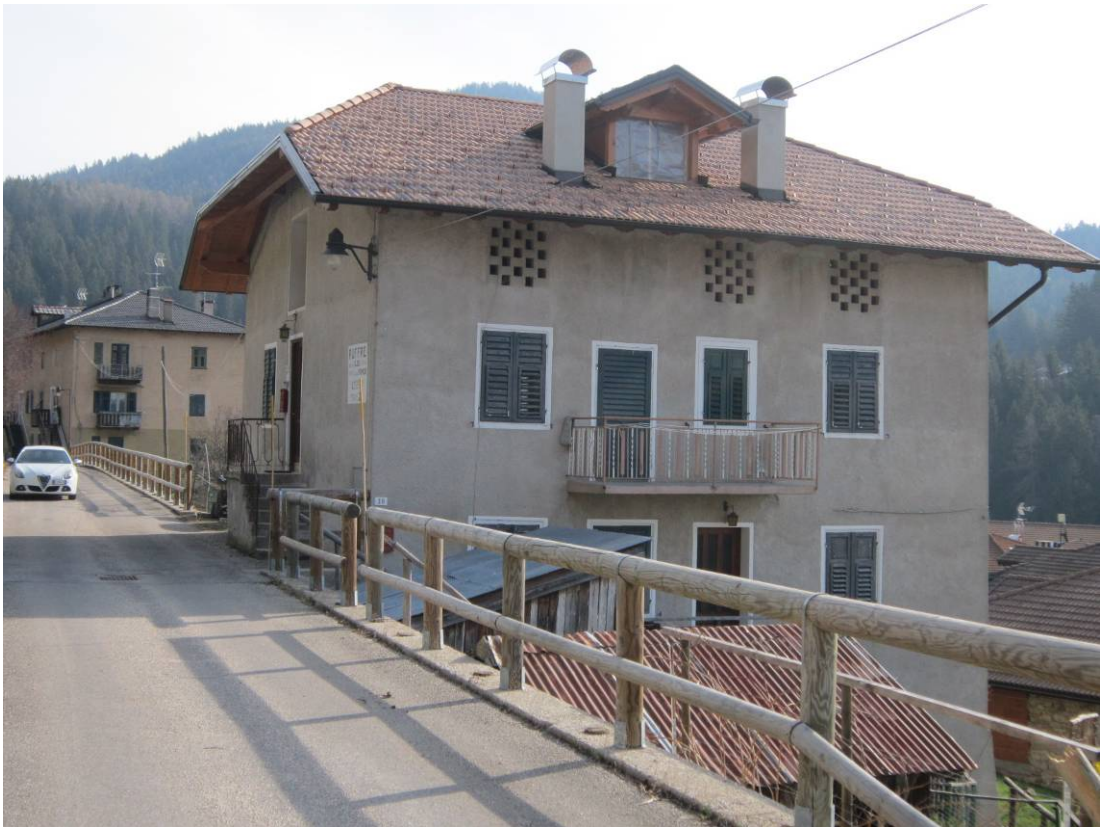
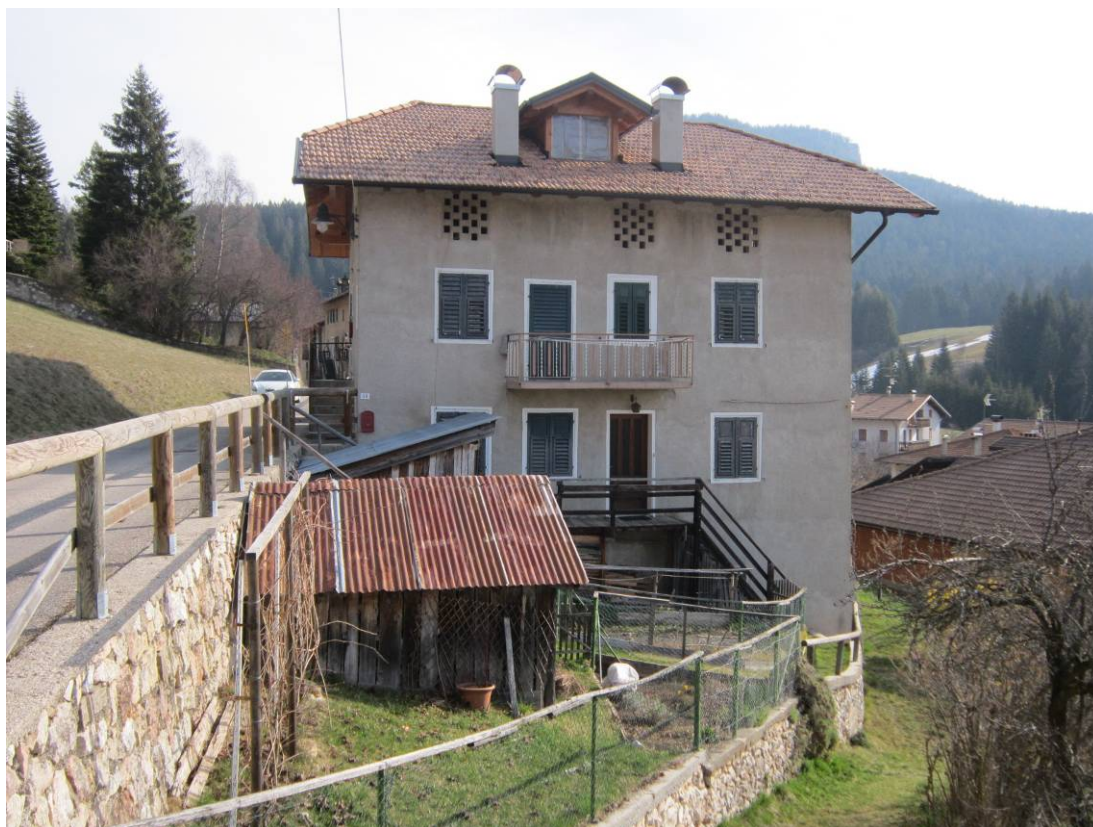
SCHEDA N.	17
	P.ED.	71/1

Tipologia Funzionale	A - Edificio prevalentemente residenziale		X
	B - Edificio produttivo		
	C - Edificio Speciale		
	D - Stalle		
	E - Baite / legnaie		
	E - Fienili / rustici		
Epoca di Costruzione	Anteriore al 1860	8	X
	Tra il 1860 e il 1939	6	
	Posteriore al 1939	4	
Tipologia Architettonica Storica	Alta definizione	8	
	Media Definizione	6	
	Bassa Definizione	4	X
	Nessuna Definizione	0	
Permanenza dei Caratteri Formali	Alta definizione	8	
	Media Definizione	6	
	Bassa Definizione	4	X
	Nessuna Definizione	0	
Degrado	Nulla	1	X
	Medio	2

Ogni intervento sull'edificio sarà improntato in ogni caso alla proposta di una tipologia architettonica coerente con lo stato attuale, in modo da assicurare un corretto inserimento nel tessuto insediativo circostante

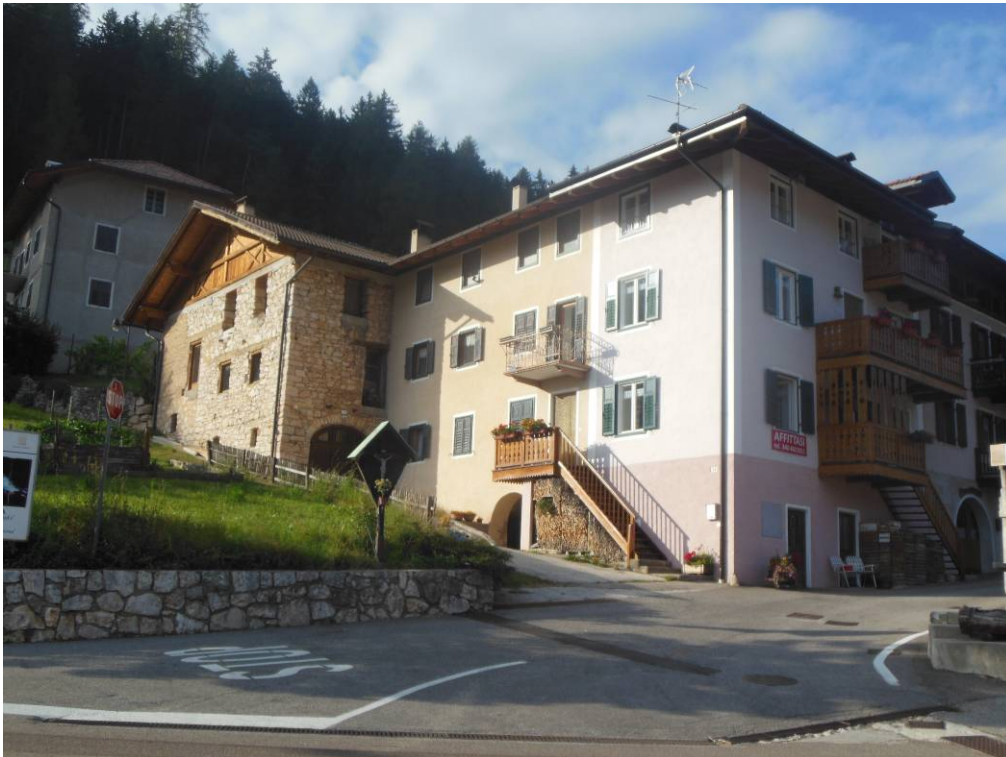
Degrado	Nulla	1	
	Medio	2	X
	Elevato	3

Nel risanamento conservativo del blocco sporgente visibile nella foto 1 andrà mantenuto o riproposto il paramento in pietra a vista, salvo l'eliminazione di eventuali riparazioni o integrazioni degradanti del paramento stesso; il tamponamento in mattoni visibile sulla foto 4 potrà essere mantenuto ma andrà rivestito in legno a riproporre l'originario tamponamento in legno del fienile.

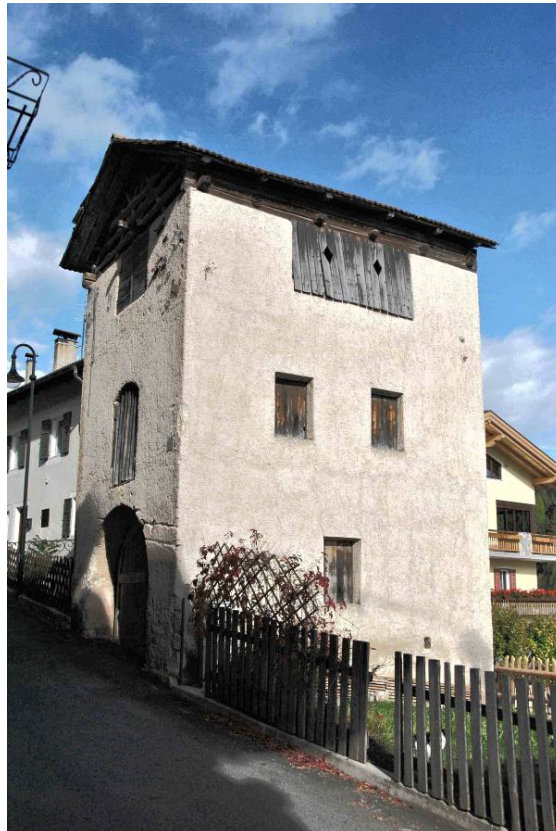
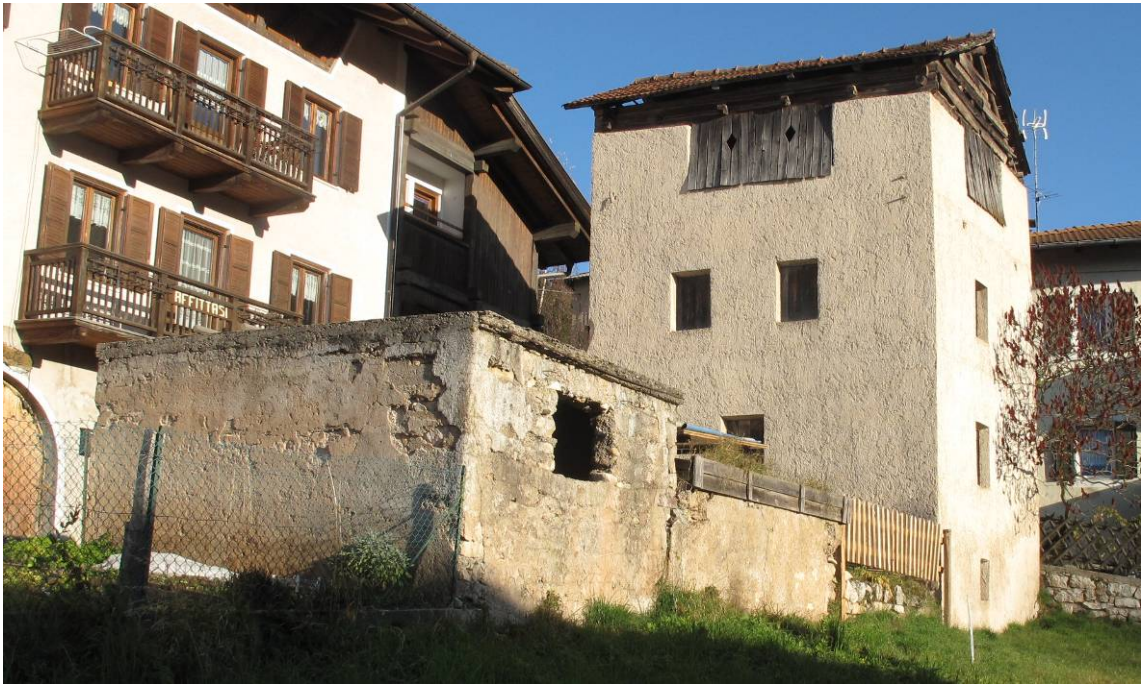
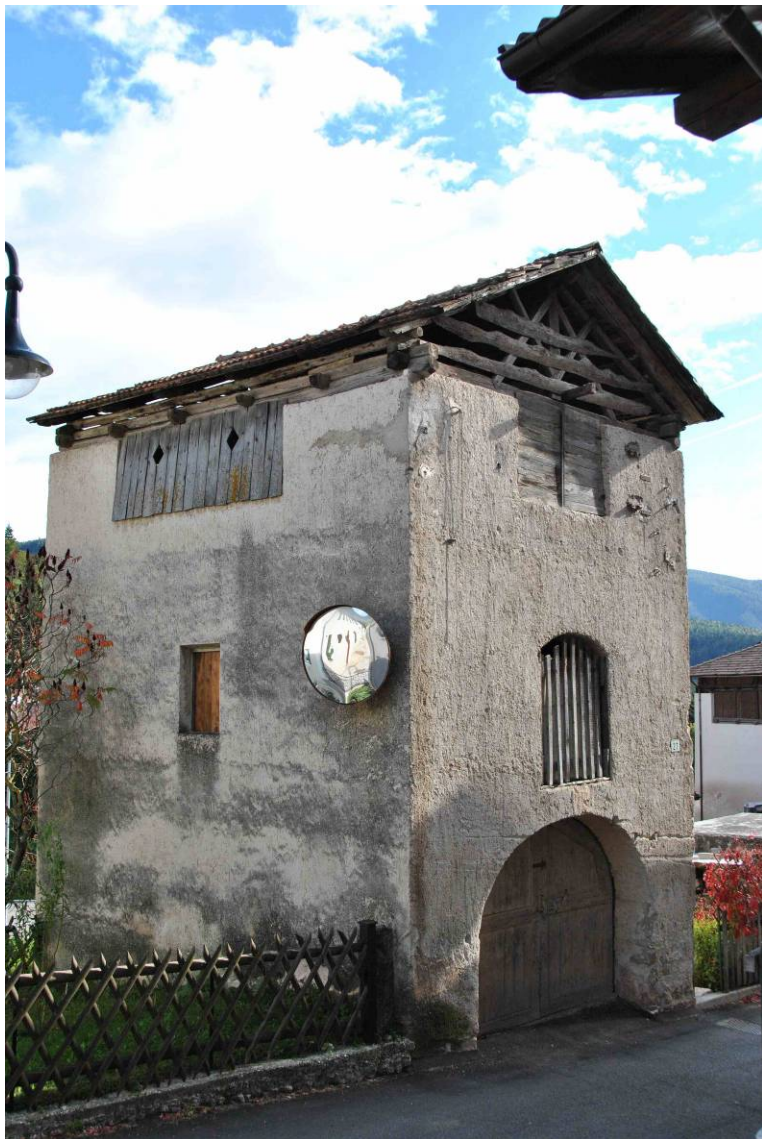
SCHEDA N.	84
	P.ED.	119

Degrado	Nulla	1	
	Medio	2	x
	Elevato	3

Grado di utilizzo	Utilizzato	1	
	Medio	2	
	In stato di abbandono	3	x

Interessante monolito di ridotte dimensioni la cui qualità architettonica risiede nella rigorosa semplicità delle facciate che lo rendono austero. Una eventuale ristrutturazione dovrà tenere conto di questa caratteristica evitando di introdurre nuovi elementi che possano alterare tale immagine.

Si dovranno quindi conservare i fori esistenti adattando a questi ultimi una eventuale distribuzione interna. Si potrà realizzare un unico poggiatesta al centro della facciata est. Al fine

di migliorare la fruibilità dell'edificio potrà essere usato come volume accessorio anche a fini abitativi il volume della concimaia in cemento presente sul lato sud dell'orto previa progettazione coordinata che tenga conto dei vincoli di cui sopra.

Gli intonaci siano in e color malta di calce a grana media –fine stesi senza ausilio di fasce guida e conservando i fuori piombo degli spigoli.

La parte sommitale sarà riproposta in strutturale di legno come l'esistente conservando rigorosamente le proporzioni metriche delle facciate e delle falde esistenti. Il manto di copertura sarà in tegole marsigliesi di cotto e gli sporti di gronda in caso di tetto coibentato saranno realizzati col metodo del "passa fuori". La lattoneria sarà essenziale in lamiera zincata o materiale simile per colore.
