Comune di Ruffrè - Mendola

# PIANO REGOLATORE GENERALE

## VARIANTE 2019 ELABORATI COMPRENSIVI DELLE MODIFICHE D'UFFICIO

### SCHEDE EDIFICI CENTRO STORICO CON MODIFICHE EVIDENZIATE

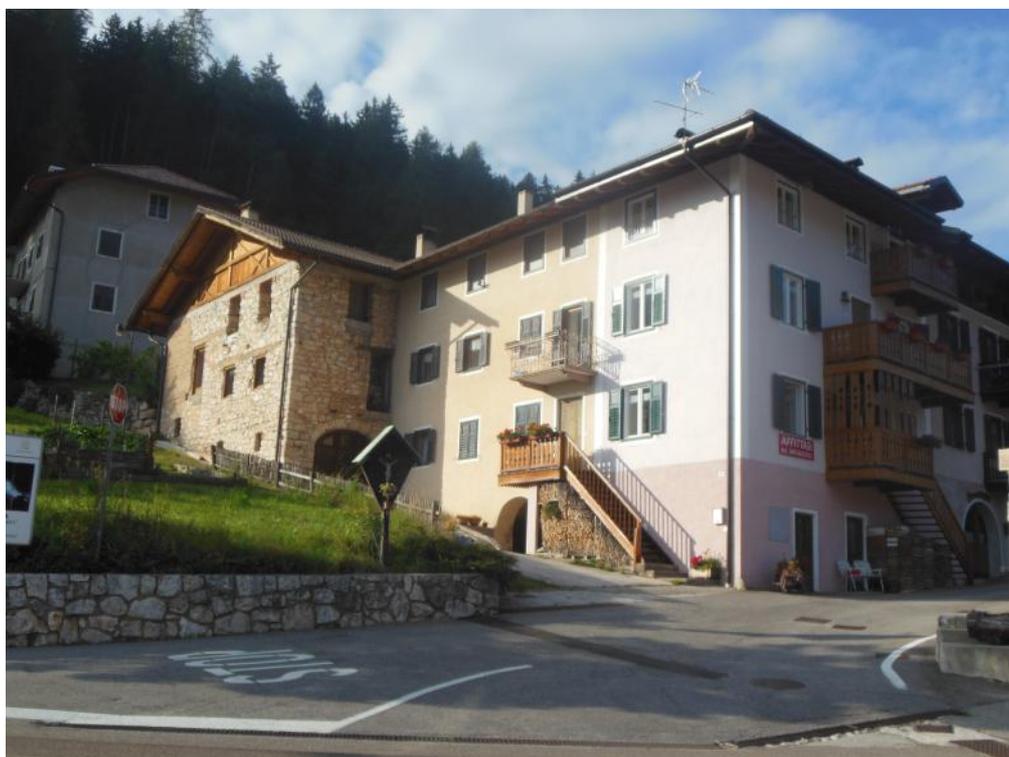
Nel risanamento conservativo del blocco sporgente visibile nella foto 1 andrà mantenuto o riproposto il paramento in pietra a vista, salvo l'eliminazione di eventuali riparazioni o integrazioni degradanti del paramento stesso; il tamponamento in mattoni visibile sulla foto 4 potrà essere mantenuto ma andrà rivestito in legno a riproporre l'originario tamponamento in legno del fienile.

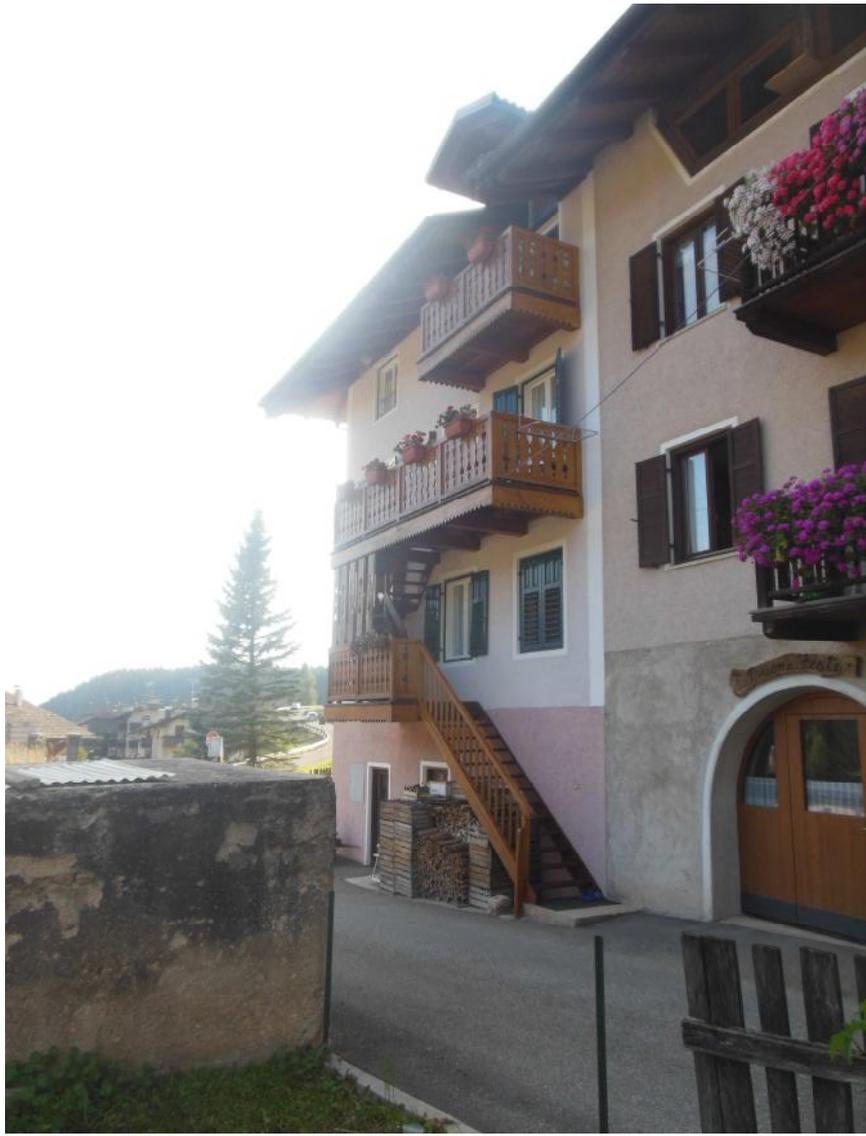
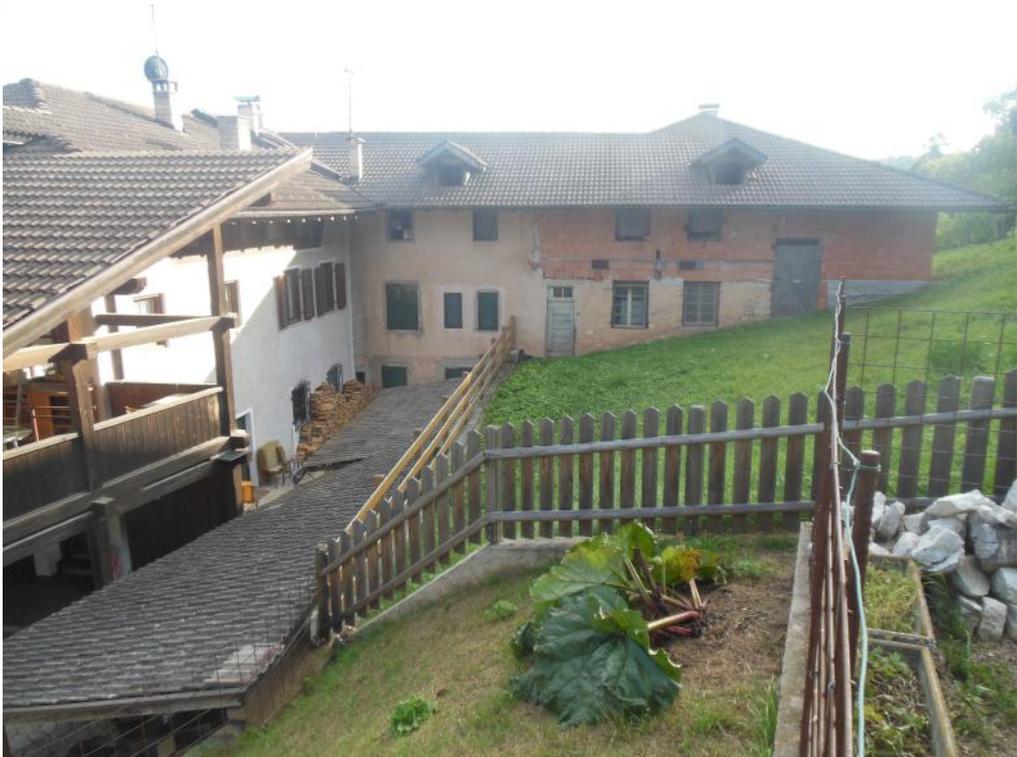
SCHEDA N.	<b>18</b>
	P.ED.	<b>73</b>

<b>Tipologia Funzionale</b>	A - Edificio prevalentemente residenziale	X
	B - Edificio produttivo	
	C - Edificio Speciale	
	D - Stalle	
	E - Baite / legnaie	
	E - Fienili / rustici

<b>Epoca di Costruzione</b>	Anteriore al 1860	8	X
	Tra il 1860 e il 1939	6	
	Posteriore al 1939	4

<b>Tipologia Architettonica Storica</b>	Alta definizione	8	
	Media Definizione	6	X
	Bassa Definizione	4	
	Nessuna Definizione	0

<b>Permanenza dei Caratteri Formali</b>	Alta definizione	8	
	Media Definizione	6	X
	Bassa Definizione	4	
	Nessuna Definizione	0

<b>Degrado</b>	Nulla	1	
	Medio	2	X
	Elevato	3

<b>Grado di utilizzo</b>	Utilizzato	1	X
	Medio	2	
	In stato di abbandono	3

<b>Spazi di pertinenza</b>	Alta qualità	1	
	Media qualità	2	X
	Bassa qualità	3

Nell'ambito di un progetto unitario dell'edificio e delle facciate del blocco sporgente, e solo per risanamenti a fini residenziali, sarà possibile prevedere nuovi poggioli sulle facciate sud-ovest, nord-ovest e nord-est del blocco sporgente di nord ovest, purchè realizzati interamente in legno con parapetti alla trentina o in ferro battuto leggero, e purchè di lunghezza non maggiore di 5 metri. Sulla zona del fienile che sarà rivestita in legno è possibile inoltre realizzare terrazze rientrate. Sempre nell'ambito di un progetto complessivo sarà possibile inoltre spostare le posizioni dei fori finestra e/o realizzare nuovi fori, se necessario per esigenze distributive interne a fini abitativi.

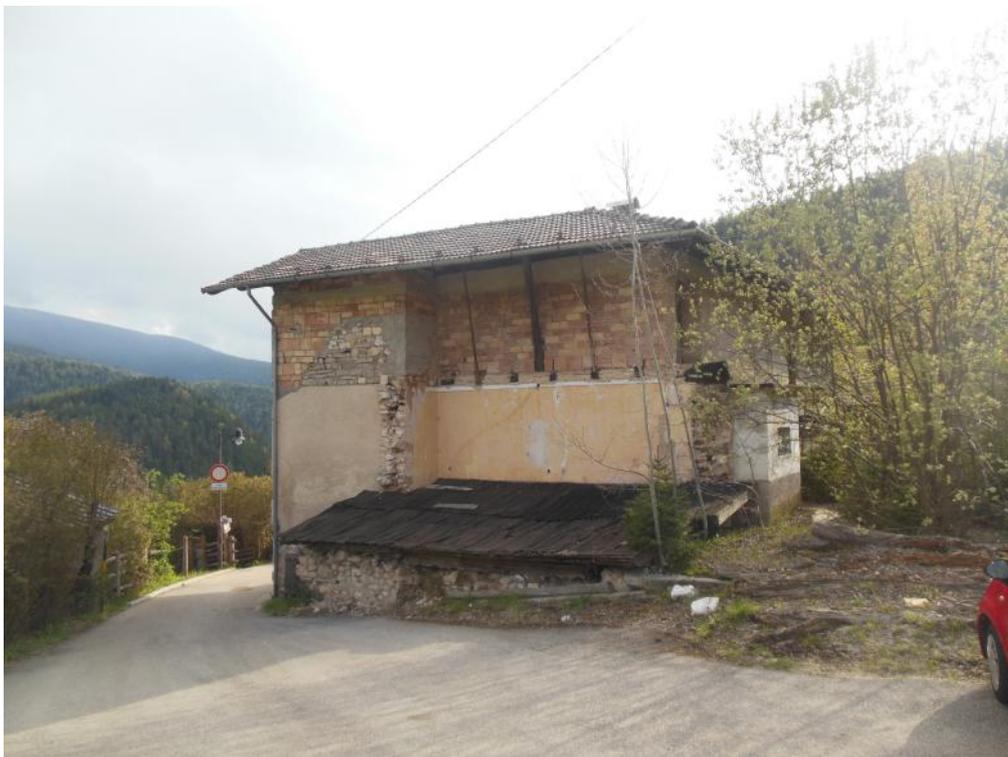
Si tratta di un edificio residenziale ormai in stato di abbandono, che alla fine degli anni '60 è stato oggetto di un incendio che ha distrutto i fienili originariamente presenti e i cui ruderi sono ora visibili nelle foto 1 e 2; i ruderi sono inoltre visibili parzialmente nelle foto successive, in parte nascosti dalla vegetazione.

- è possibile la ricostruzione dei ruderi crollati dopo l'incendio, mantenendo la stessa superficie coperta e la stessa altezza dei fronti preesistenti (fatta salva la possibilità di sopraelevazione di cui all'art. 8 comma 8 delle NDA del PRG); le dimensioni e le altezze saranno dedotte se possibile da documentazione storica, o qualora non reperibile, da eventuali tracce sulle murature rimaste integre e dai ruderi rimasti visibili; in assenza di documentazione storica o di tracce evidenti, l'altezza dei nuovi blocchi ricostruiti non potrà comunque eccedere quella degli edifici adiacenti.

- la ricostruzione dei ruderi crollati dovrà prevedere un basamento in pietra o in muratura intonacata ed una parte superiore tamponata in legno, a riproporre la preesistente tipologia di fienile, se possibile recuperando tramite la documentazione storica eventualmente disponibile l'originaria ripartizione tra parti in muratura e parti in legno. Qualora tale documentazione non fosse disponibile ci si ispirerà alle forme e tipologie tradizionali della zona.

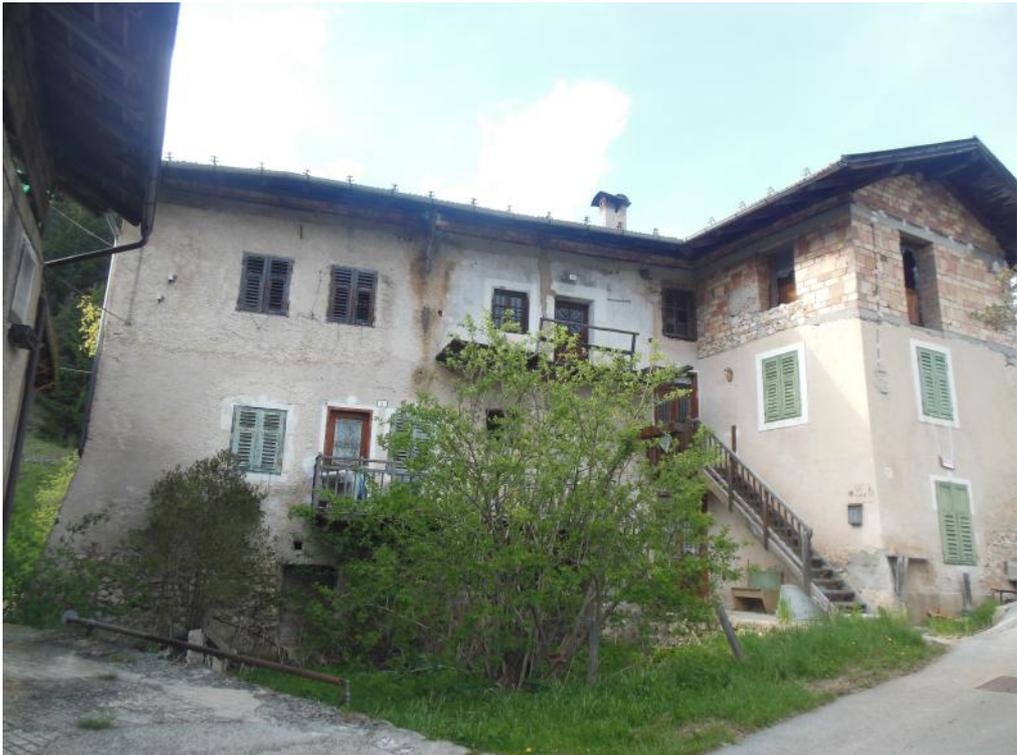
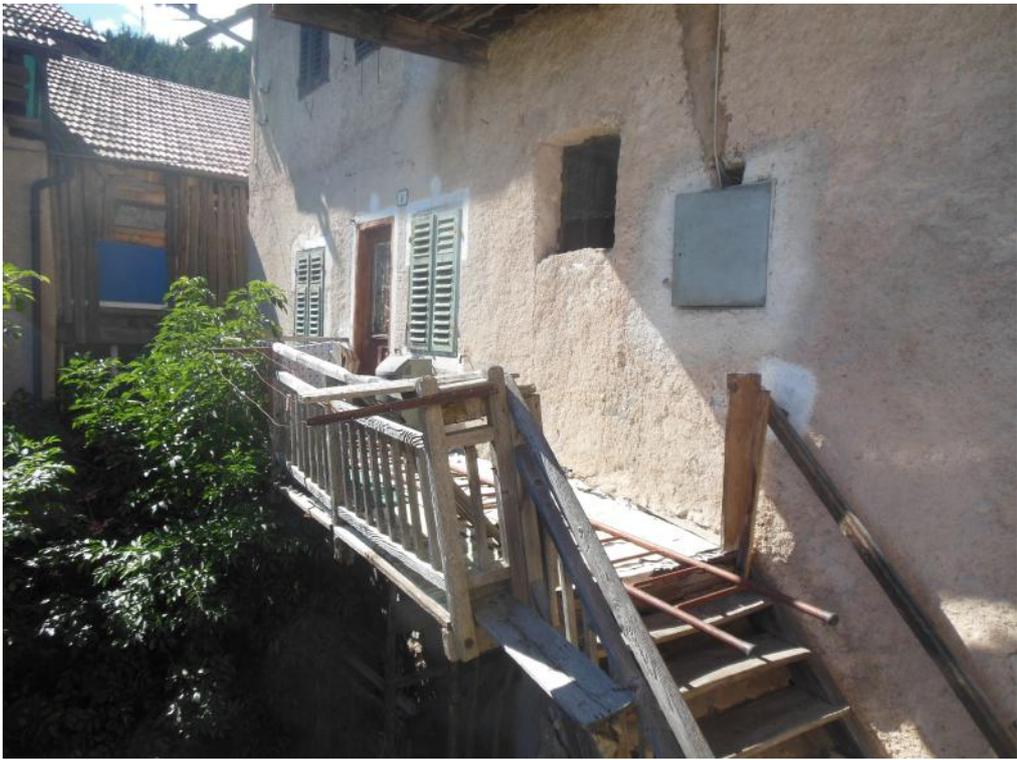
- le scale esterne di accesso ai piani visibili sulle foto 3 e 4 saranno preferibilmente riproposte: esse avranno in ogni caso struttura in legno con parapetto in legno alla trentina o in ferro. E' comunque consentito realizzare scale comuni a servizio di più piani, nel qual caso esse saranno realizzate all'interno dell'edificio.

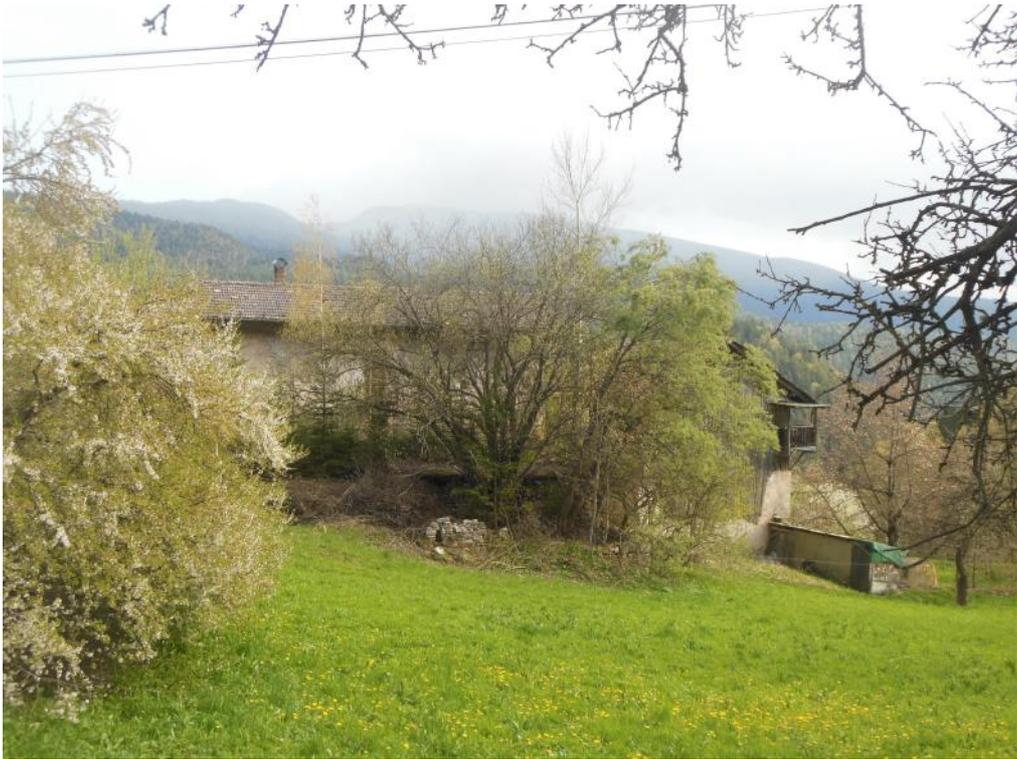
- potranno essere realizzati poggiali sia sui ruderi ricostruiti che sull'edificio attualmente esistente, previo attento studio di inserimento, e nel rispetto delle norme in materia di distanze e di fasce di rispetto stradali; in particolare sulla facciata ovest (foto 5) potranno essere realizzati complessivamente un massimo di tre poggiali, mentre sulla facciate est e sud-est (foto 3) potranno essere riproposti i tre poggiali esistenti, ed eventualmente un quarto, previo attento studio del prospetto. Sulla facciata nord (foto 1) sono ammessi un massimo di due poggiali. In ogni caso i poggiali avranno lunghezza massima di 5.00 metri, oppure se più favorevole pari all'esistente, e avranno struttura portante in legno con parapetto in legno di tipo tradizionale alla trentina, oppure in ferro; in alternativa ai poggiali, e solo nelle zone dotate di tamponamento in legno, è consentito realizzare delle logge rientrate nelle murature.

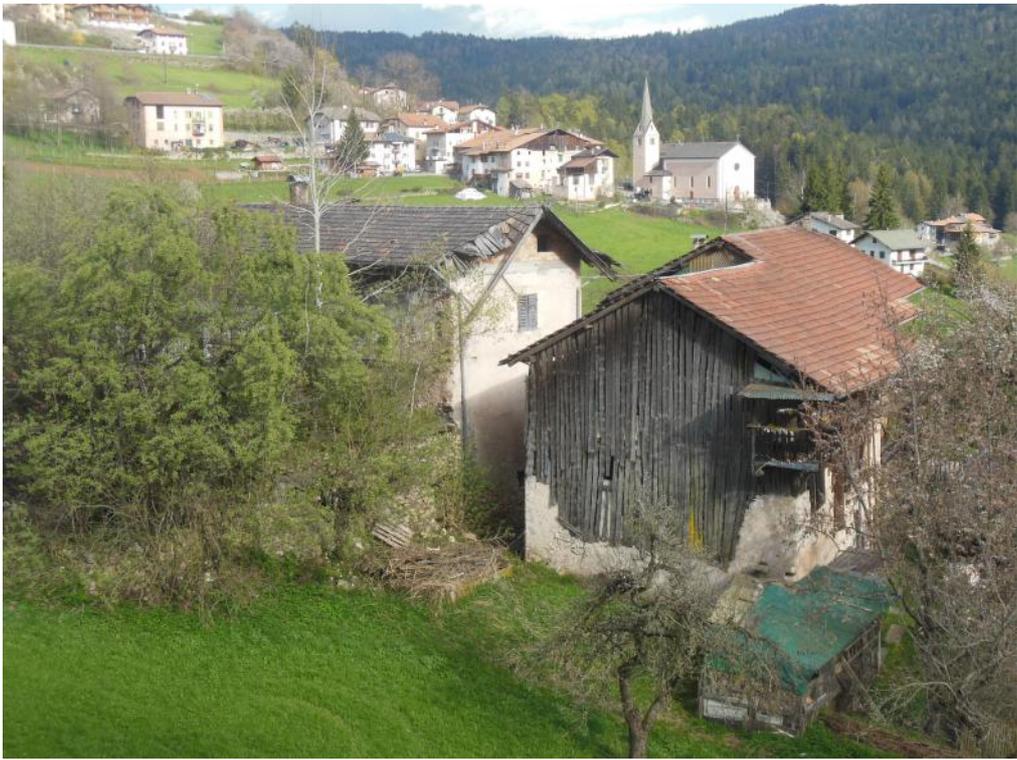
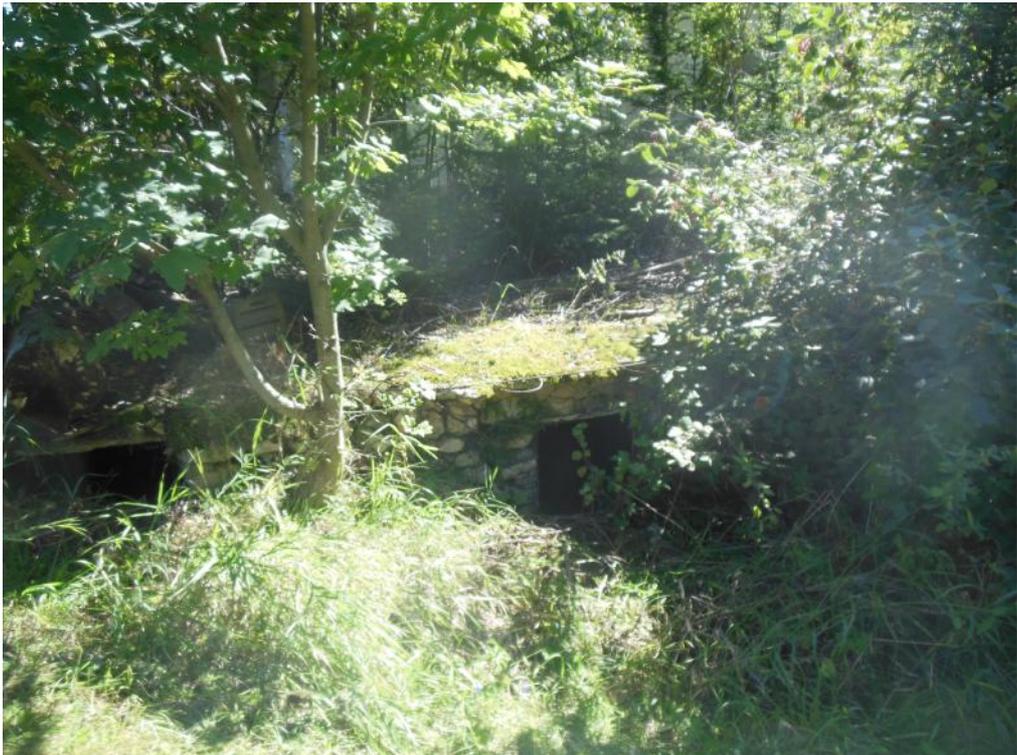
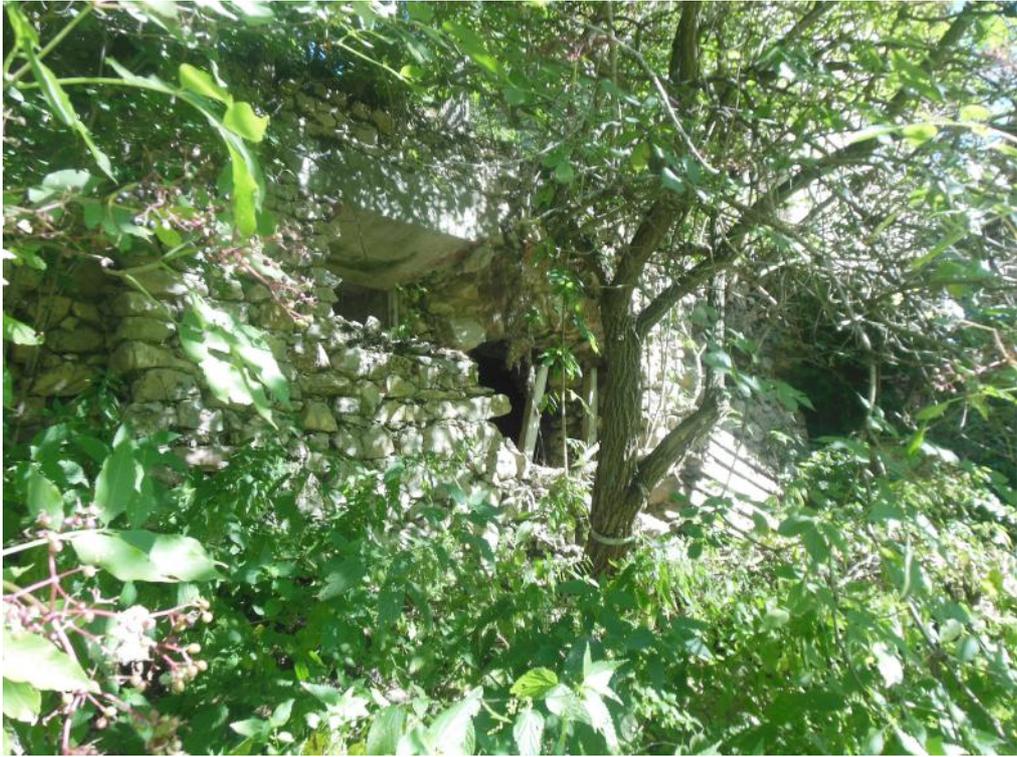
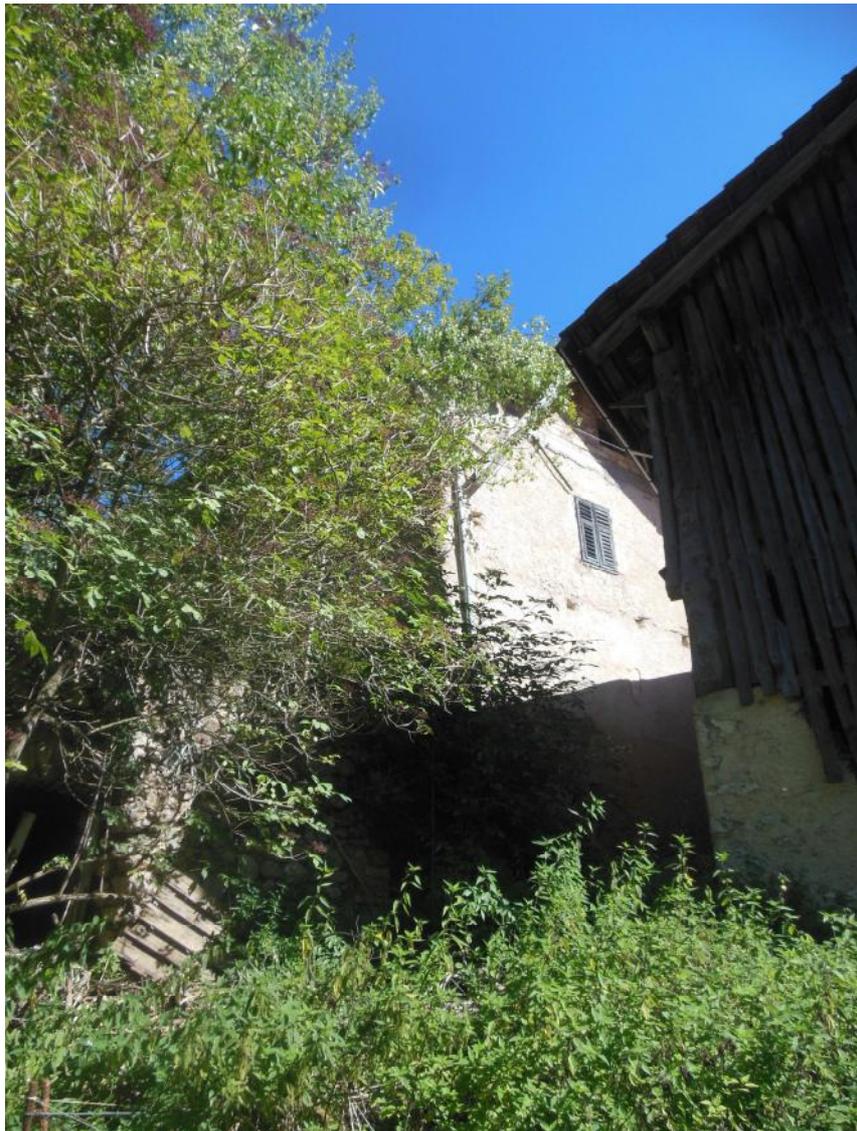
SCHEDA N.	<b>28</b>
	P.ED.	<b>58</b>

<b>Tipologia Funzionale</b>	A - Edificio prevalentemente residenziale		X
	B - Edificio produttivo		
	C - Edificio Speciale		
	D - Stalle		
	E - Baite / legnaie		
	E - Fienili / rustici		X

<b>Epoca di Costruzione</b>	Anteriore al 1860	8	X
	Tra il 1860 e il 1939	6	
	Posteriore al 1939	4

<b>Degrado</b>	Nulla	1	
	Medio	2	
	Elevato	3	X
