# PIANO REGOLATORE GENERALE VARIANTE NON SOSTANZIALE 2021

### SCHEDA EDIFICIO N.28

SCHEDA N.	<b>28</b>
	P.ED.	<b>59</b>

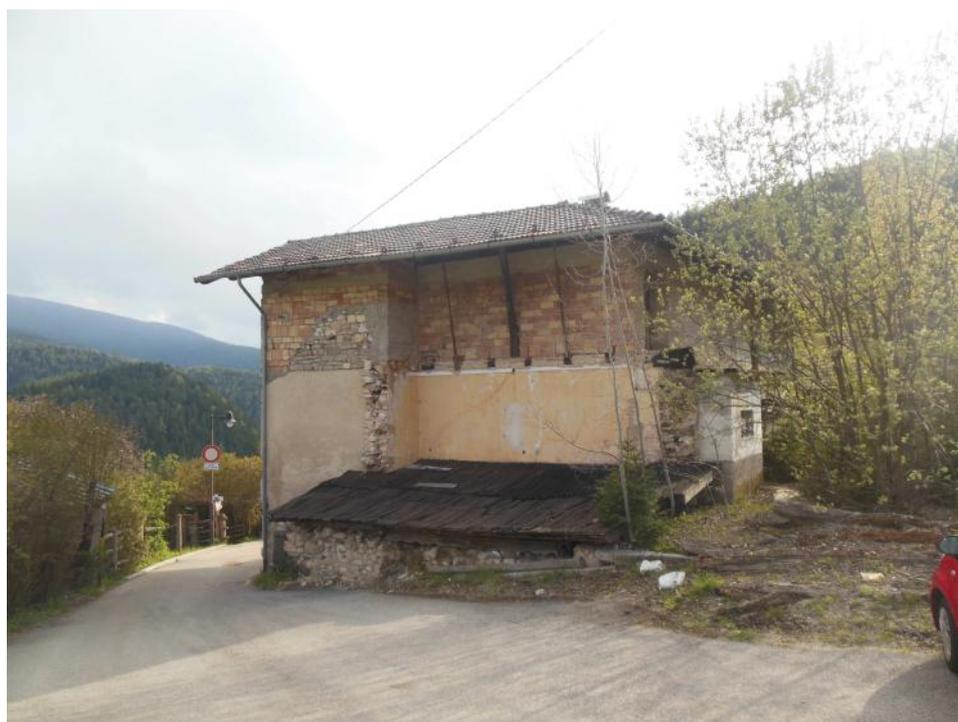
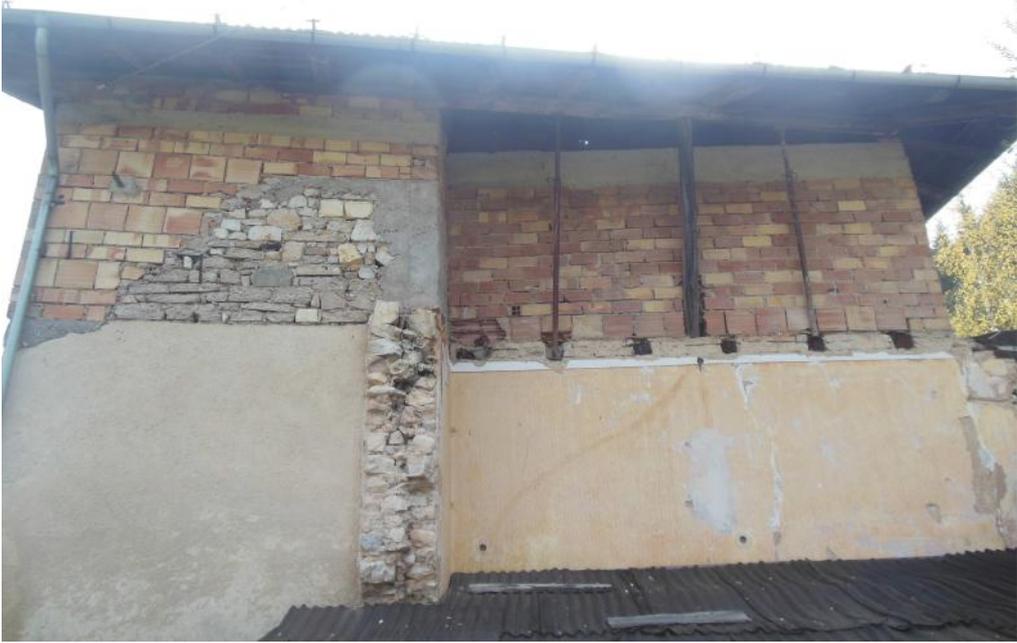
Si tratta di un edificio residenziale ormai in stato di abbandono, che alla fine degli anni '60 è stato oggetto di un incendio che ha distrutto i fienili originariamente presenti e i cui ruderi sono ora visibili nelle foto 1 e 2; i ruderi sono inoltre visibili parzialmente nelle foto successive, in parte nascosti dalla vegetazione.

- è possibile la ricostruzione dei ruderi crollati dopo l'incendio, mantenendo la stessa superficie coperta e la stessa altezza dei fronti preesistenti (fatta salva la possibilità di sopraelevazione di cui all'art. 8 comma 8 delle NDA del PRG); le dimensioni e le altezze saranno dedotte se possibile da documentazione storica, o qualora non reperibile, da eventuali tracce sulle murature rimaste integre e dai ruderi rimasti visibili; in assenza di documentazione storica o di tracce evidenti, l'altezza dei nuovi blocchi ricostruiti non potrà comunque eccedere quella degli edifici adiacenti.

- la ricostruzione dei ruderi crollati dovrà prevedere un basamento in pietra o in muratura intonacata ed una parte superiore tamponata in legno, a riproporre la preesistente tipologia di fienile, se possibile recuperando tramite la documentazione storica eventualmente disponibile l'originaria ripartizione tra parti in muratura e parti in legno. Qualora tale documentazione non fosse disponibile ci si ispirerà alle forme e tipologie tradizionali della zona.

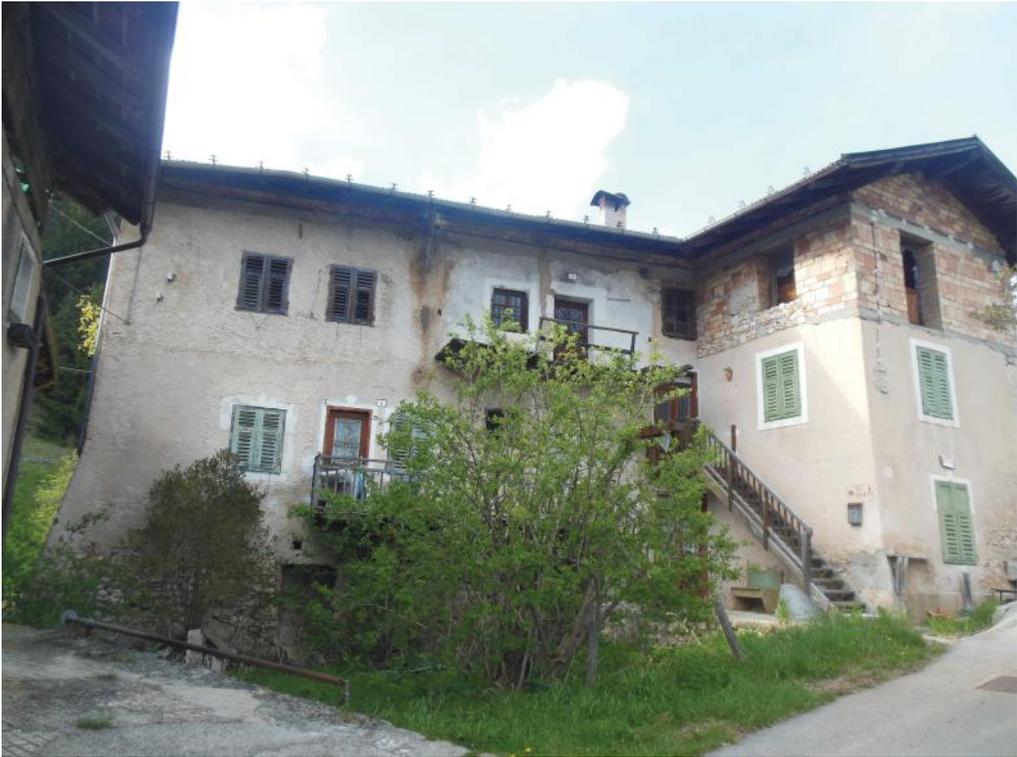
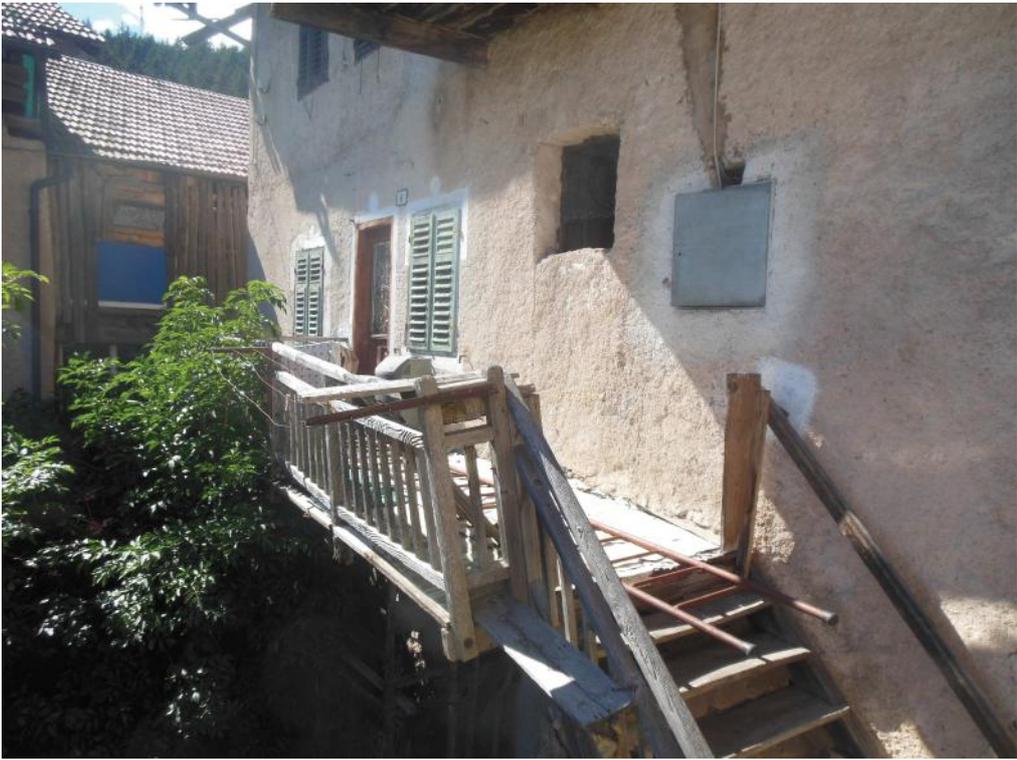
- le scale esterne di accesso ai piani visibili sulle foto 3 e 4 saranno preferibilmente riproposte: esse avranno in ogni caso struttura in legno con parapetto in legno alla trentina o in ferro. E' comunque consentito realizzare scale comuni a servizio di più piani, nel qual caso esse saranno realizzate all'interno dell'edificio.

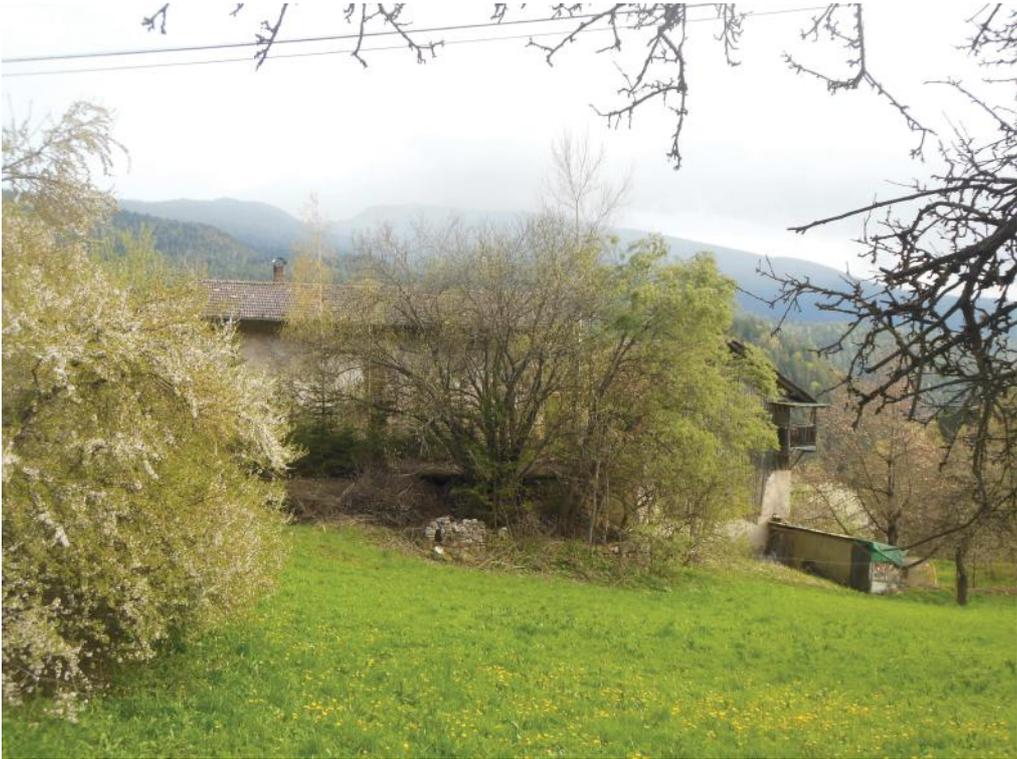
- potranno essere realizzati poggiali sia sui ruderi ricostruiti che sull'edificio attualmente esistente, previo attento studio di inserimento, e nel rispetto delle norme in materia di distanze e di fasce di rispetto stradali; in particolare sulla facciata ovest (foto 5) potranno essere realizzati complessivamente un massimo di tre poggiali, mentre sulla facciate est e sud-est (foto 3) potranno essere riproposti i tre poggiali esistenti, ed eventualmente un quarto, previo attento studio del prospetto. Sulla facciata nord (foto 1) sono ammessi un massimo di due poggiali. In ogni caso i poggiali avranno lunghezza massima di 5.00 metri, oppure se più favorevole pari all'esistente, e avranno struttura portante in legno con parapetto in legno di tipo tradizionale alla trentina, oppure in ferro; in alternativa ai poggiali, e solo nelle zone dotate di tamponamento in legno, è consentito realizzare delle logge rientrate nelle murature.
